# DÖKÜM HATALARI ATLASI

# analysis of CASTING DEFECTS

an American Foundrymen's Society publication

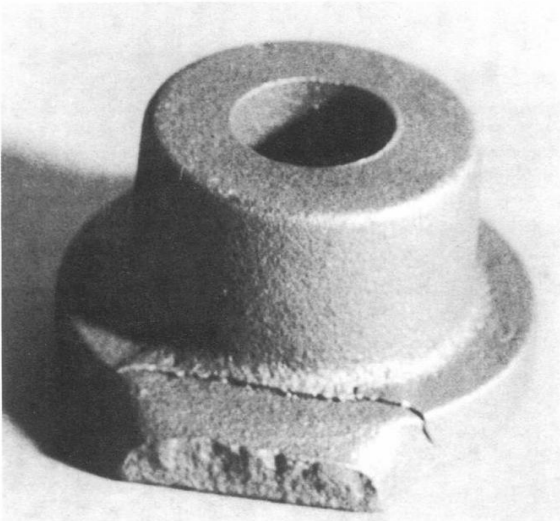
Şekil 2.1. Yanlış yerden yolluğu kırılmış bir kırık parça.

Bu hata dikkatsiz taşıma ya da mekanik etki nedeniyle kırılmış ya da çatlamış parçaları tanımlar. Şekil 2’de tipik bir kırık parça görülmektedir.

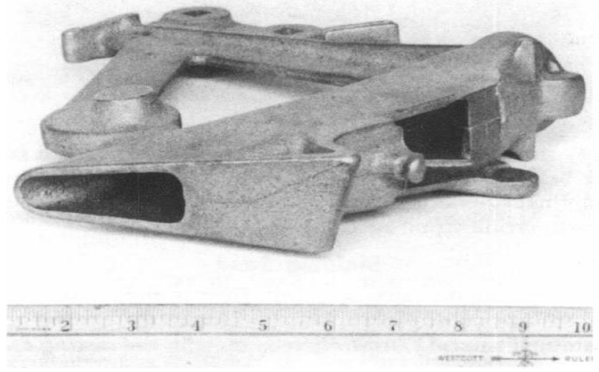
Şekil 2.2. Temizleme esnasında ya da sarsaklarda kırılma eğilimi taşıyan kesit içeren bir parça.

Örneğin izole edilmiş kalın, ince kesitler taşıyan parçalar. Temizleme ve sarsaklarda dikkatli taşımak ve hareket ettirmek gereklidir (Şekil 2.2). Bu kesitlerde ısı işlem öncesi iç gerilimlerden dolayı çatlama riski artış gösterir. Aynı zamanda bu kesitler yetersiz beslenme riski taşırlar. Bu tip parçalar iç hata riski için tahribatlı ya da x-ray kontrolünden geçirilmelidir.

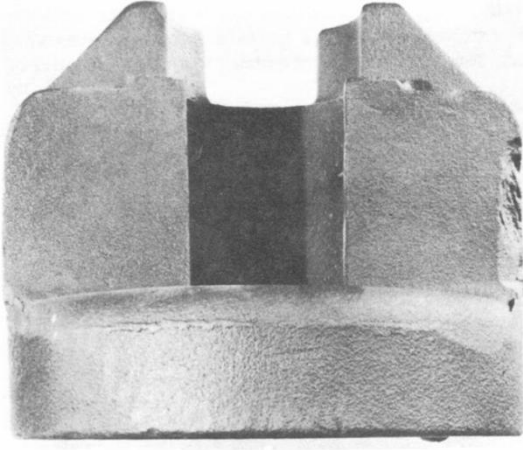
Şekil 2.3. Çapak payının yanlış dizaynı nedeniyle bu temper dökümün kırılma eğilimi artmıştır.

Çok büyük olabilir ve bu nedenle parçayı çatlatmaksızın kırmak için çok dayanıklıdır veya parça içindeki gerilimi önleyemeyecek kadar küçüktür (Şekil 2.3).

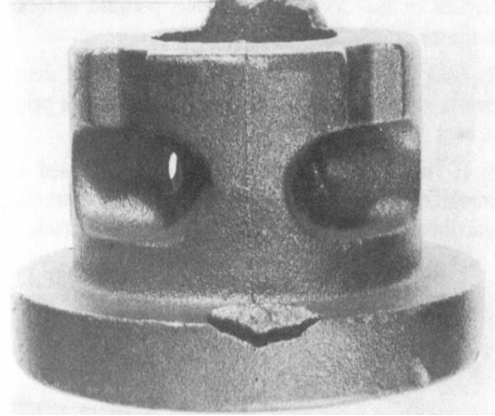
Şekil 2.4. Parça daha sıcak ve mukavemetsiz iken bozulması. Gri döküm parçanın yolluğunun parçaya doğru kırılmasına neden olmuştur.

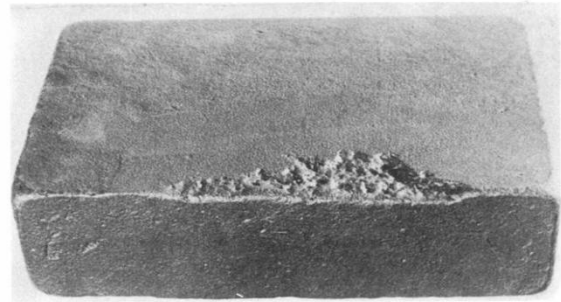
Şekil 2.5. Dikkatsiz temizleme yolluk bölgesinde parçanın kırılmasına yol açmıştır.

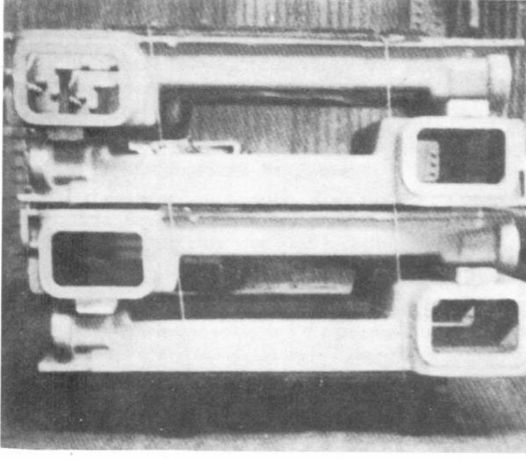
Şekil 2.6. Paletlerin yanlış istiflenmesi (solda gösterildiği gibi) uç tarafın görüntüsünde (sağda) görüldüğü gibi parçanın kırılmasına yol açmıştır.

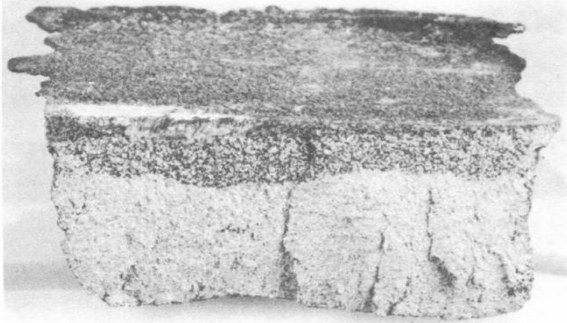
Şekil 3.1. Sfero dökme demirde tipik bir karbon yüzmesi

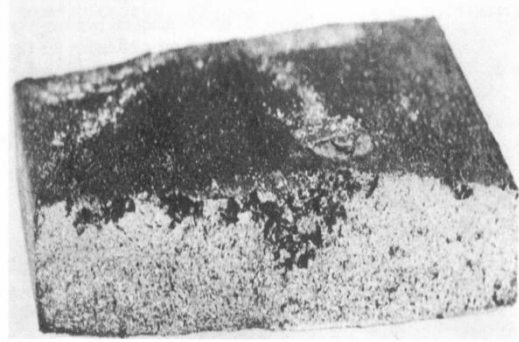
Şekil 3.2 Sfero dökme demirde curuf

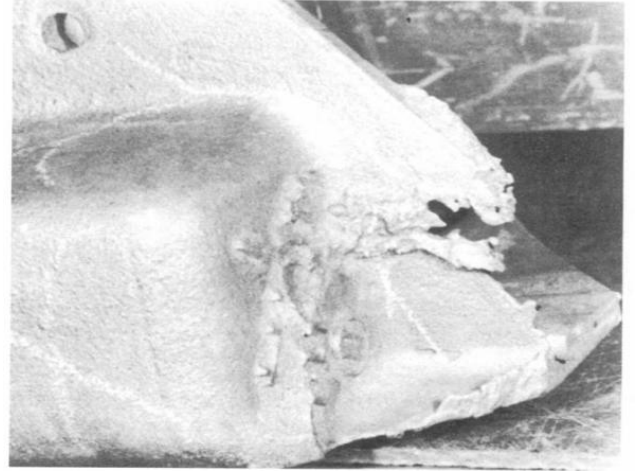
Şekil 4.1. Tipik bir ezme sakatı. Eşit olmayan kelepçelemeye neden olan aşınmış donanım hatasının ana nedenidir.

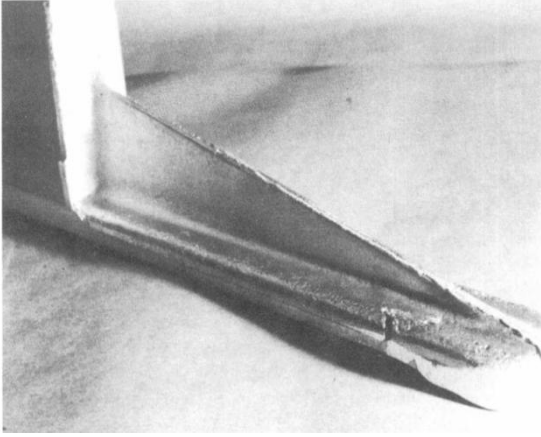
Şekil 4.2. Kalıbın dikkatsiz kapanması görülen ezmeye neden olmuştur.

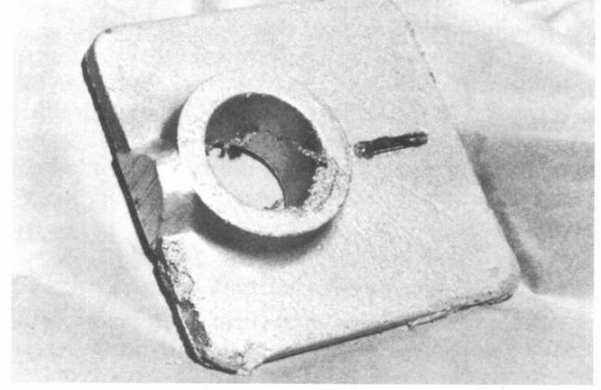
Şekil 4.3. Küçük kalıpta eşit olmayan bir kapatma, kalıp yüzeyinin bir tarafının ezmeye neden olmuştur.

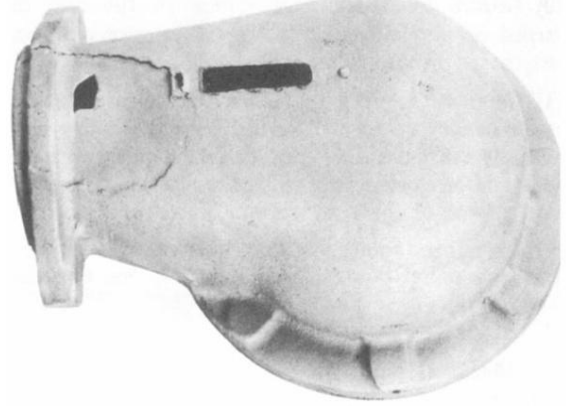
Şekil 4.4. Palet üzerinde kalan bir kum topağının neden olduğu ezme sakatı.

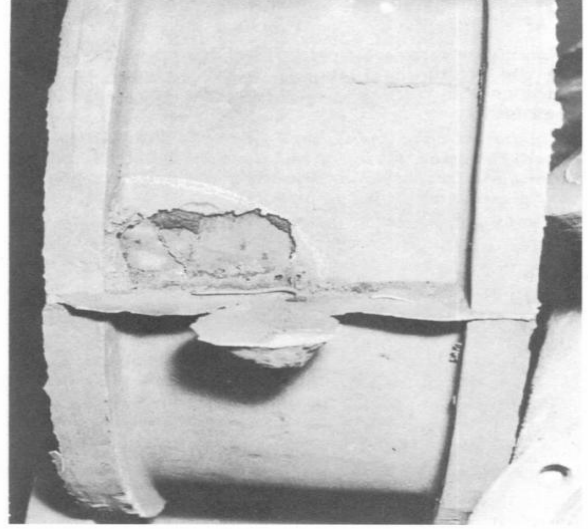
Şekil 4.5. Montaj sırasında yapılan dikkatsizlik üst derecede ezmeye neden olmuştur.

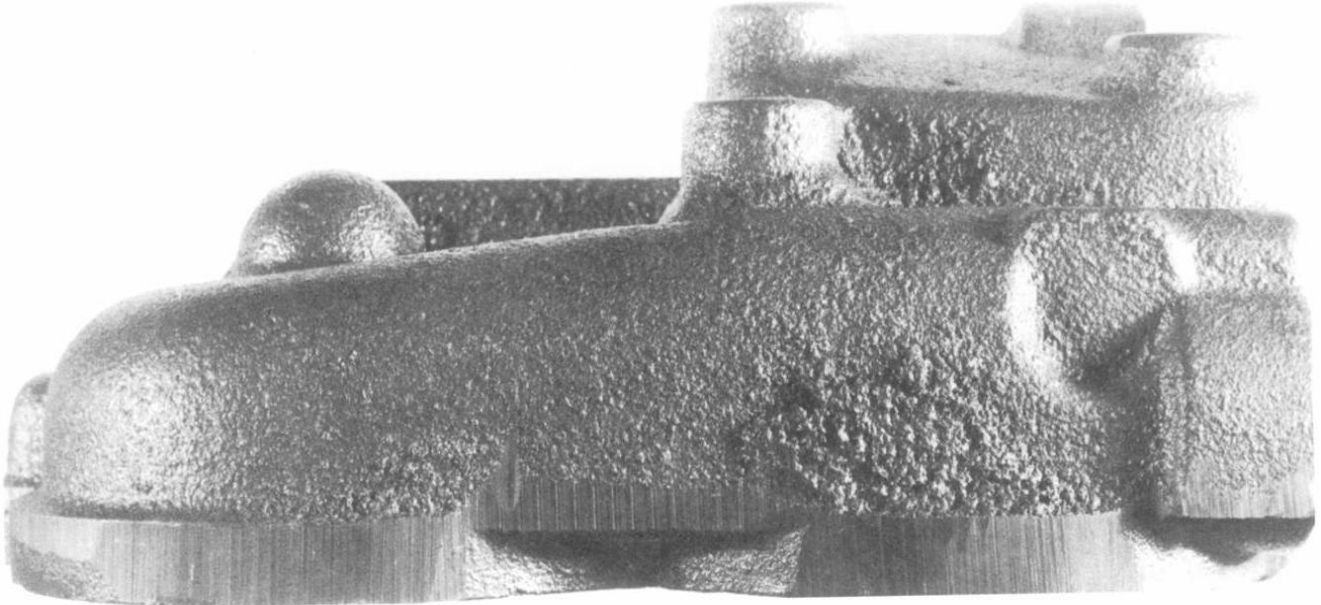
Şekil 5.1. Yolluk bölgesinde tipik bir kum yalaması

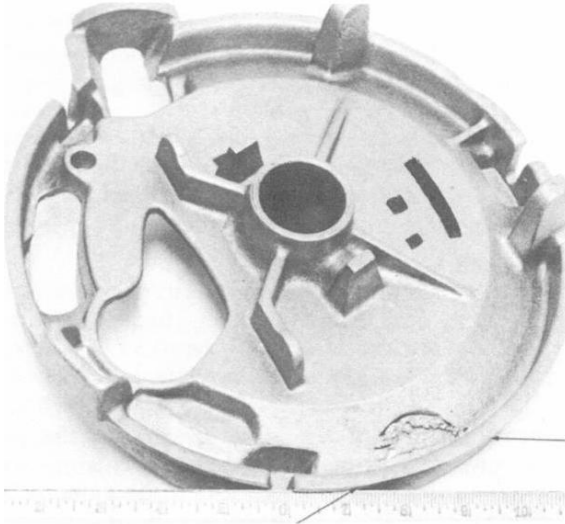
Şekil 5.2. Düşük kum mukavemetinin neden olduğu kum yalaması

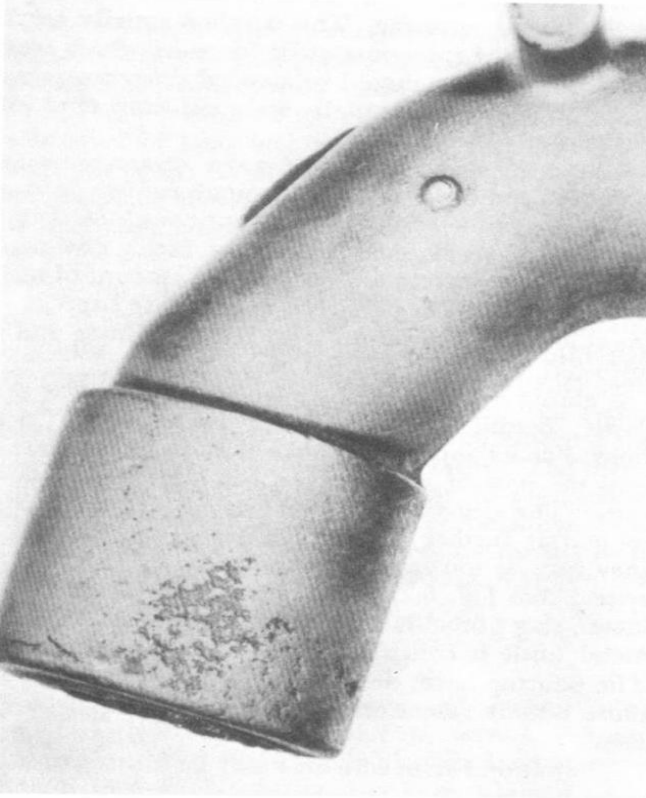
Şekil 6.1.a. Enklüzyon olarak tanımlanan tipik bir yüzey bozukluğu

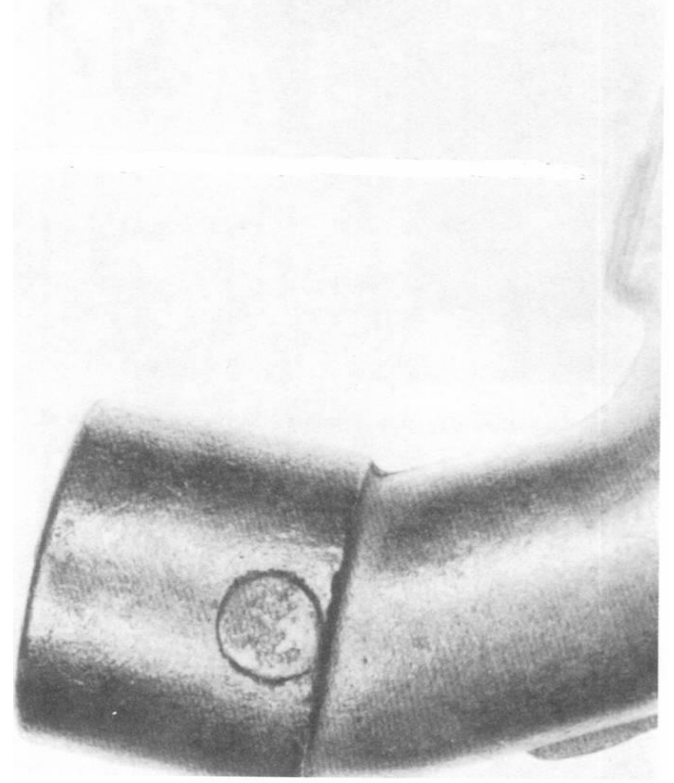
Şekil 6.1.b.Enklüzyon olarak tanımlanan tipik bir yüzey bozukluğu

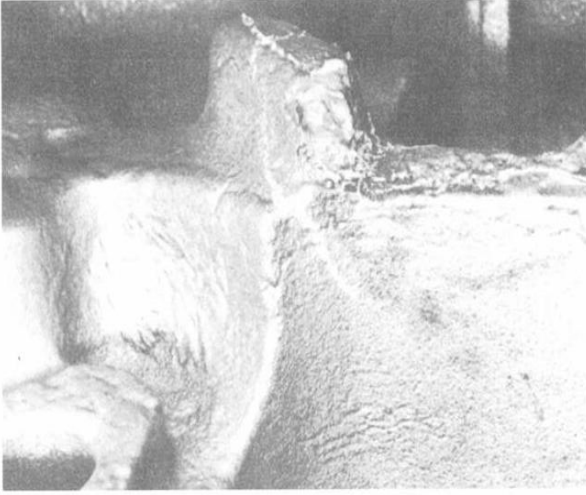
Şekil 6.2. Yetersiz curuf tutulması, pota curufunun boyun üstünde birikmesine neden olmuştur.

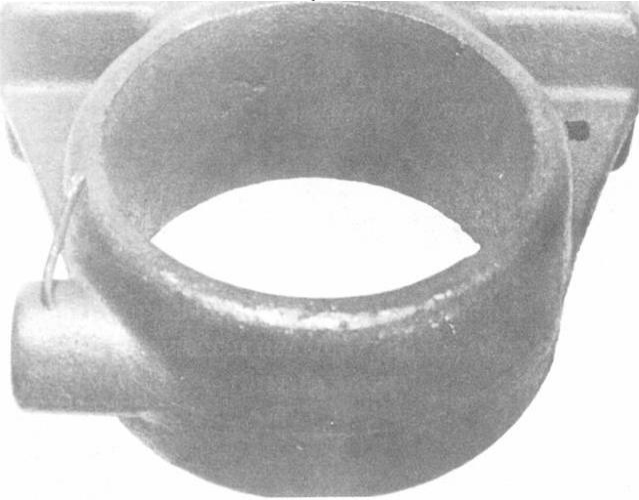
Şekil 6.3. Kötü dizayn edilen döküm havşası, hatalı tahdite neden olup curufun kalıp içine girmesine engel olamamıştır..

Yolluk sistemi, enklüzyon yaratacak, izin verecek veya oluşumunu arttıracak şekilde dizayn edilmiş olabilir. Örneğin, tahdit kesiti akan curufu durdurmada yetersiz olabilir. Curuf tutucuları daha sonra oluşacak curufa engel olamayacak şekilde yanlış yerleştirilmiş olabilir veya sisteme giren curufu tutmak için çok küçük olabilir (Bakınız Şekil 6.2). Çok hızlı akan metalde, muhtemelen curuf yüzemeyecektir. Kum yüzeyi ile temas edip yapışmaya kadar metal ile hareket eder. Döküm havşa dizaynı girdap oluşumuna engel olmalı ve curufun havşada alıkonmasını sağlamalıdır (Bakınız Şekil 6.3).

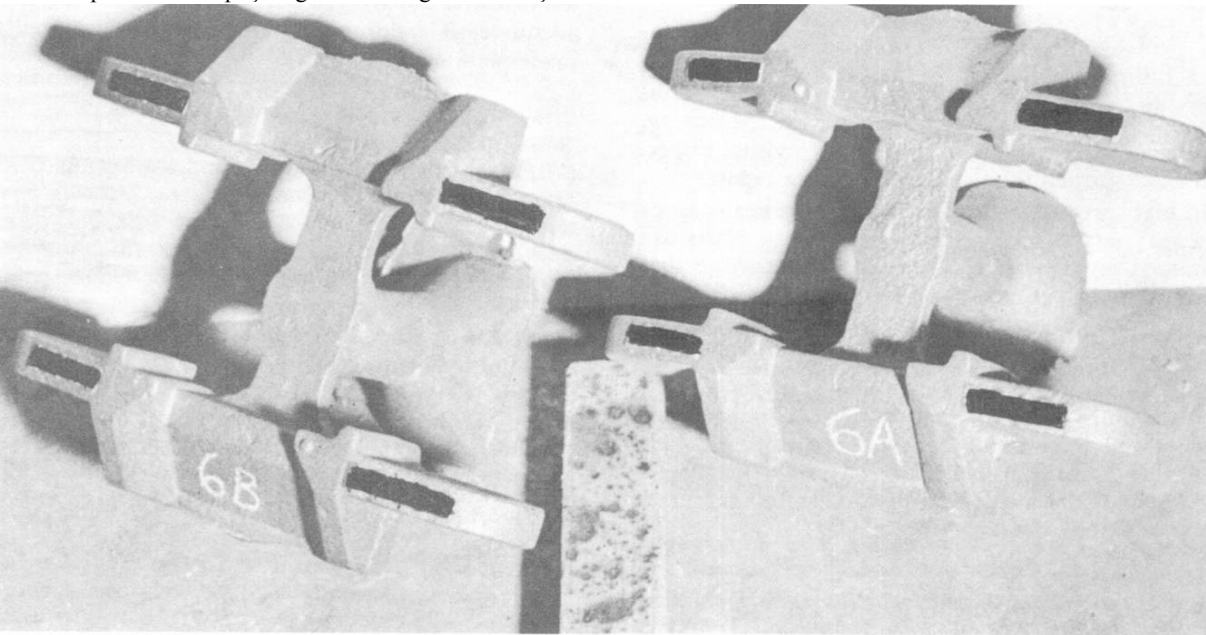
Şekil 6.4. Kumun sıcak mukavemetinin yeterli (6B) ve yetersiz (6A) oluşları arasındaki farkın gösterimi. Yolluk bölgesinde kum düşmesinin sonucu olarak parçada kum enklüzyonu oluşmuştur.

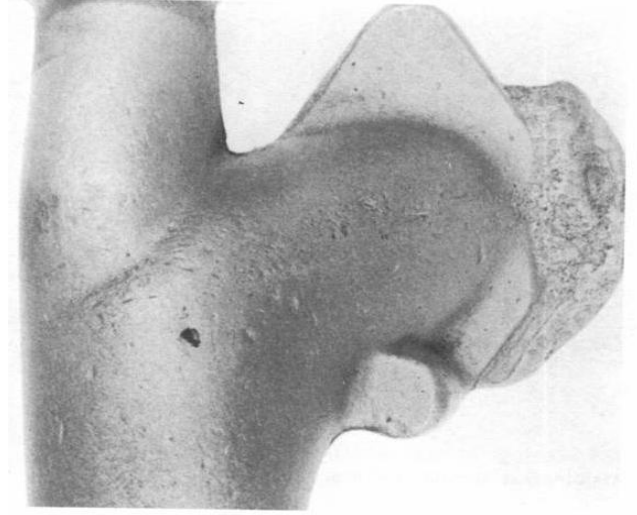
Şekil 6.5. Düşük yaş mukavemet nedeniyle kalıp köşelerinin kırılması ile parçanın diğer kesitlerine sürüklenen kum taneleri.

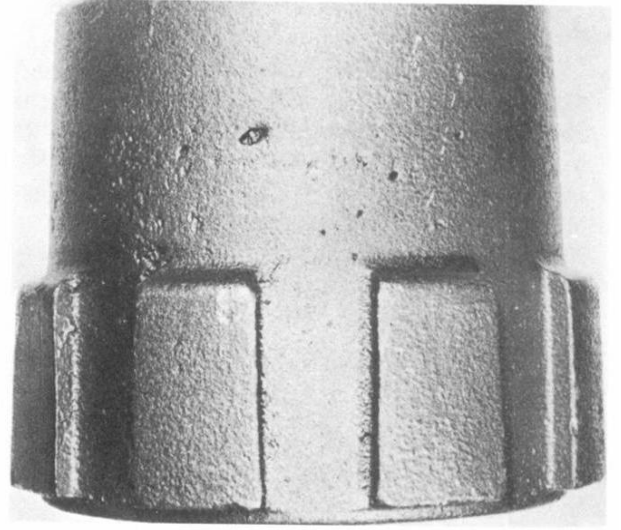
Şekil 6.6. Kalıpcı tarafından kalıpta bırakılan serbest kum alt kalıp yüzeyinde kum enklüzyonuna neden olmuştur.

Şekil 6.6 kalıp boşluğunda bırakılan serbest kumun sonucu oluşan enklüzyonu göstermektedir.

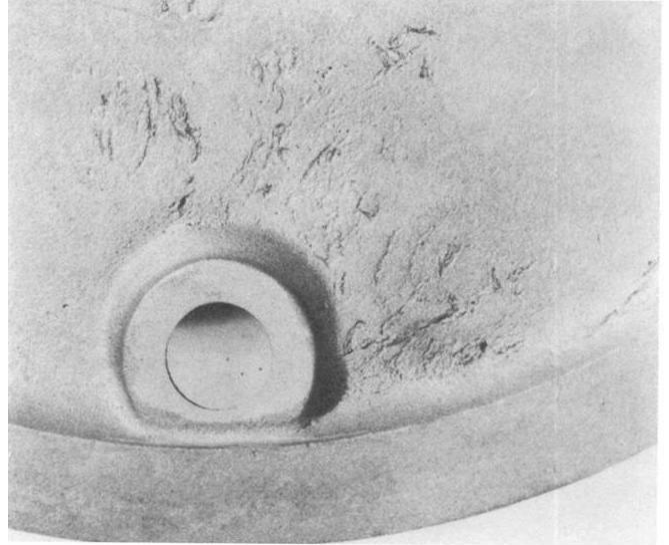
Şekil 6.7. Modelde aşırı sıvı kalıp ayırıcının kullanımı sonucu oluşan "kış" izleri

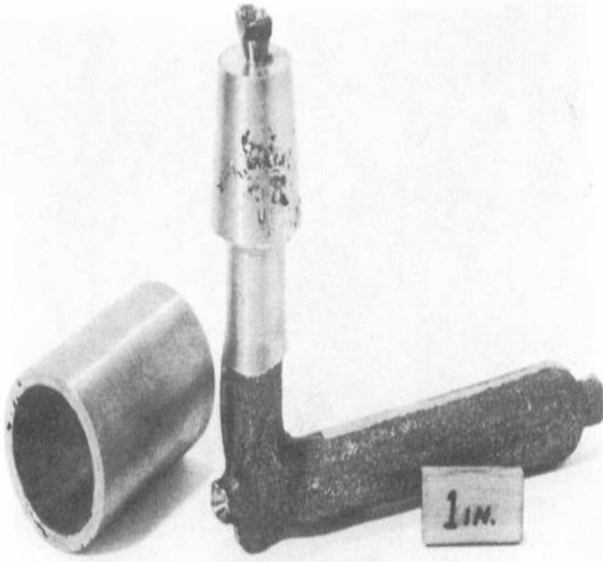
Şekil 6.8. Ergitme esnasında kirlenmeden kaynaklanan bir bakır alaşımında alüminyum enklüzyonları

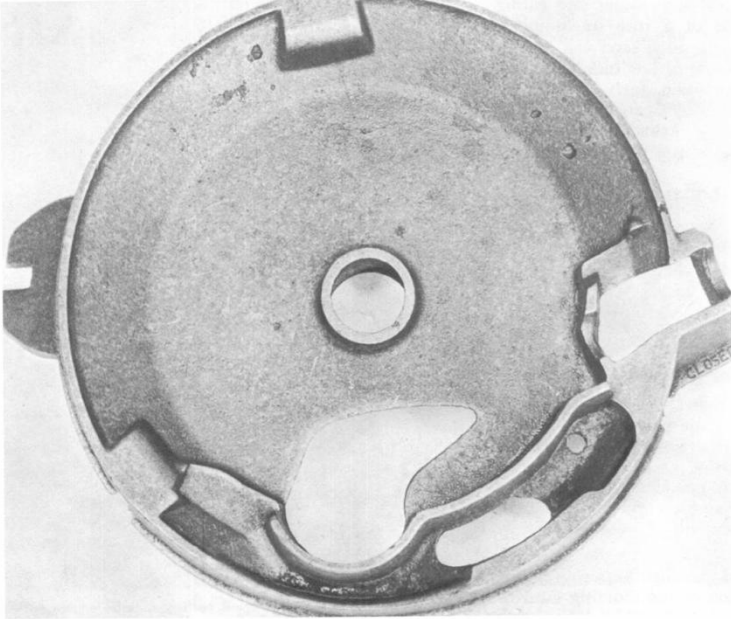
Şekil 6.9. Curufu kötü alınmış pota, kalıp içine curufun gitmesine neden olmuştur.

İyi curufu alınmayan pota, kalıba aşırı curufun gitmesine neden olur (Şekil 6.9). Yolluk tahditinin her işi yapacağını düşünmek yanlış varsayımdır. Gerçekte, yolluk tahditine bağlı olarak katmer ve eksik döküm oluşacak kadar metal akışı kısıtlanabilir.

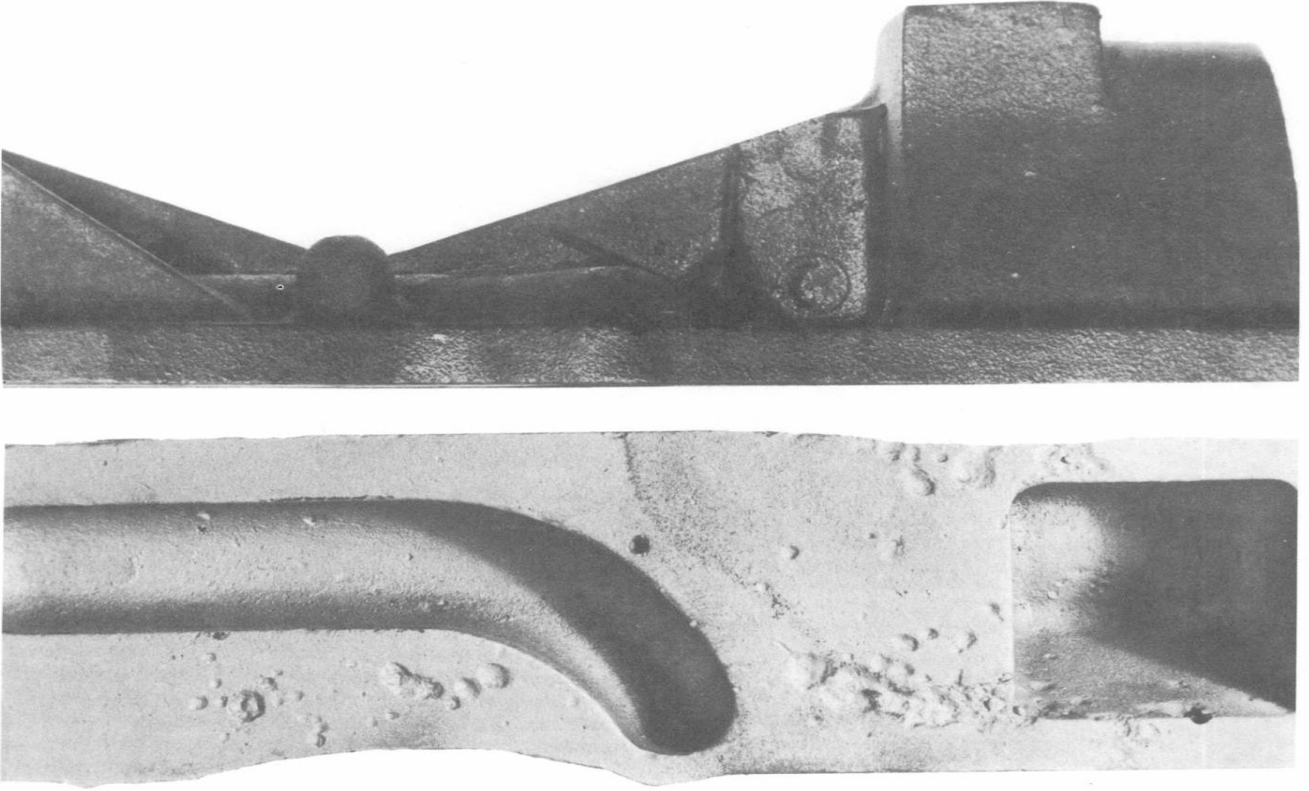
Şekil 6.10. Kesikli döküm akan metaldeki curufun alınıp kalıba girmesine neden olmuştur.

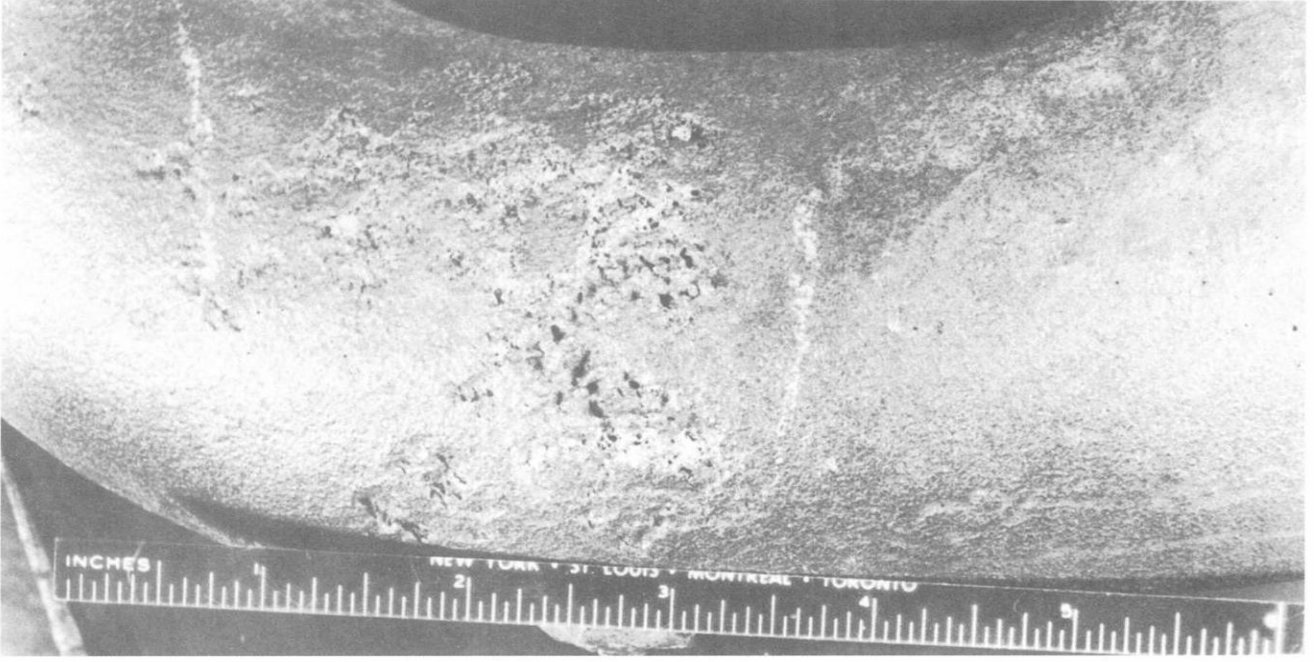
Şekil 6.11. Uygun yolluk sistemi olmaması nedeniyle kalıba giren ve potadan gelen metal oksitleri.

Kirli potaların kullanımı, yolluk sisteminin tutabileceğinden daha fazla curufun oluşma-sını sağlar. Eğer potalarda biriken curuf oksitlenerek daha akışkan bir kompozisyona sahip oluyorsa, bu özellikle daha fazla problem çıkaracaktır. Örneğin, uzun bir süre pota kullanıldığı zaman oksitlenme (ya da temper dökümde karınca) hatalarının oluşması yaygın bir örnektir. Birçok dökümhane üretimdeki potaları belirli bir düzen dahilinde yeniden öreerek bu oluşumu engellemeye çalışırlar. Şekil 6.11 kalıp içine giren metal oksitlerinin neden olduğu oluşumu göstermektedir.

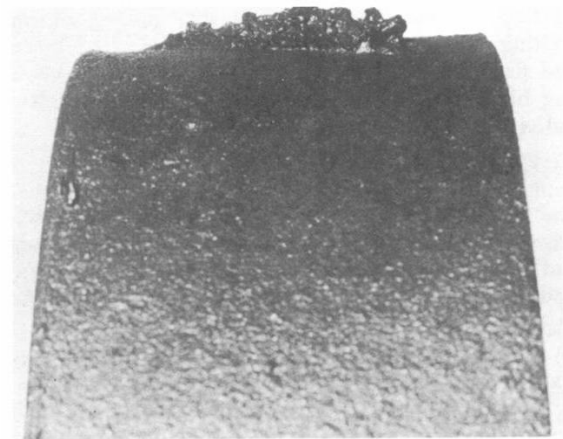
Şekil 6.12. Kalıp içinde unutulmuş yabancı cismin sebep olduğu enklüzyondan iki görünüş

Daha önce anlatıldığı gibi, dikkatsiz dizayn, yetersiz bakım, dikkatsizlik, dikkatsiz davranışlar yaygındır. Enklüzyonlar kalıbı kapama öncesi kalıba giren yabancı bir cisim veya kapama sonrası oluşan düşmelerden kaynaklanabilir. Şekil 6.12 kalıp içinde unutulmuş yabancı bir cismin sebep olduğu enklüzyonu göstermektedir.

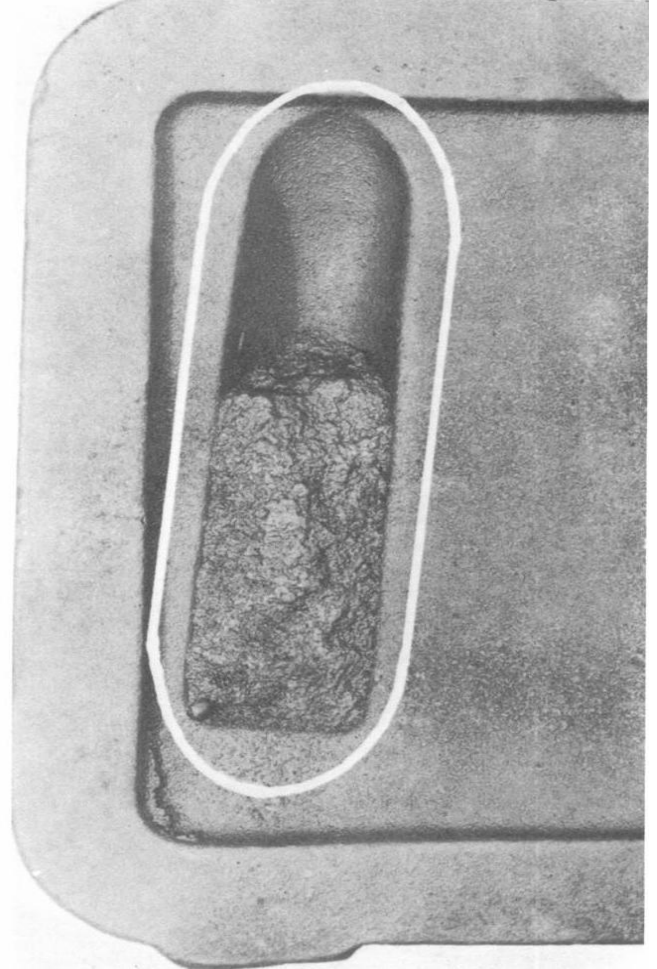
Şekil 7.1. Kalıp cebinin bir kısmının düşmesi.

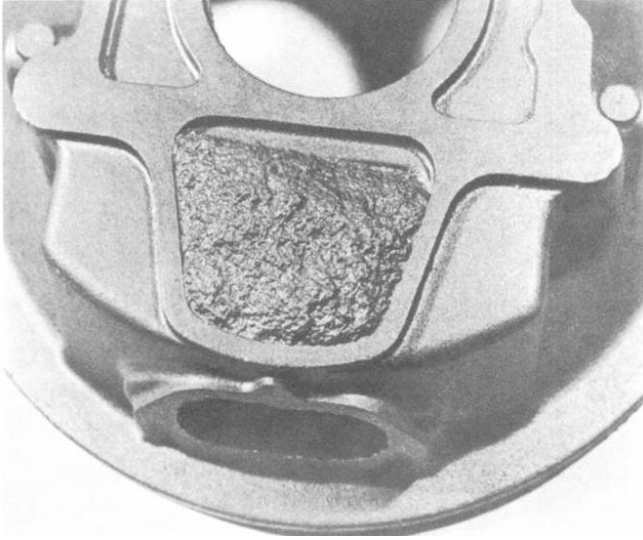
Şekil 7.2. Düşen cepteki yetersiz sıyırma açısı hataya neden olmuştur.

Yetersiz sıyırma açlarına sahip derin cepleri gerektiren dizayn hataya katkıda bulunan bir faktördür. Bu durumda, modelden sıyırma esnasında kalıp çatlayabilir ve daha sonra zayıflayan kalıp kopabilir. Bu dizaynlar maça kalıplamayı gerektirir. Yetersiz sıyırma açısının neden olduğu bir kalıp kopuğu Şekil 7.2'de gösterilmiştir.

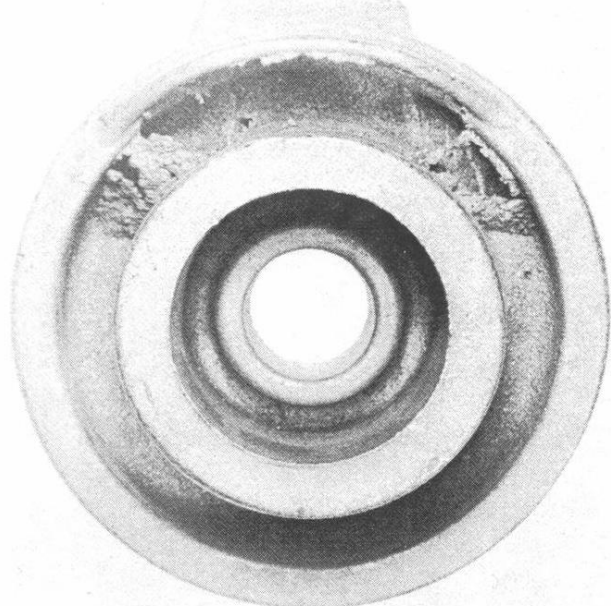
Şekil 7.3. Çapak payı bölgesindeki ters sıyırma açısı kumu zayıflatmıştır.

Kalıbın modelden sıyırılması esnasında sürtünmeye neden olur (Bakınız Şekil 7.3). Bu etki daha sonra kopmaya neden olacak düzeyde kalıbı çatlatabilir ya da zayıflatır. Bu durum hatalı model yapımı ya da aşınmış model donanımı sonucu olduğu için olağan kontrolde yakalanmalı ve düzeltilmelidir.

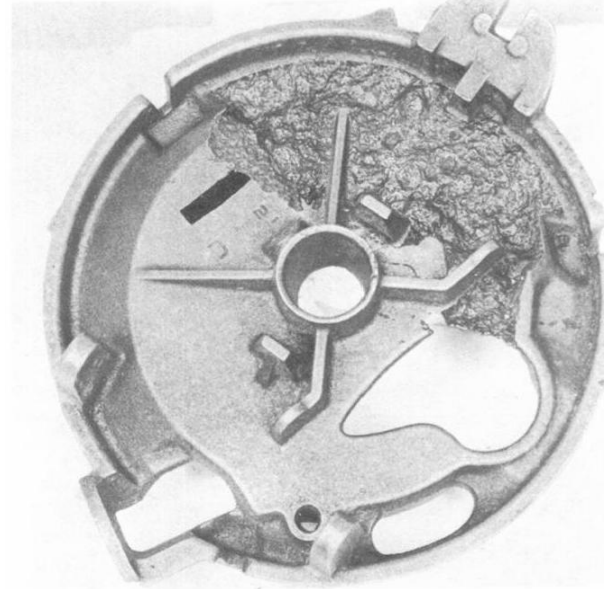
Şekil 7.4. Kalıp kumunda yetersiz yaş mukavemet.

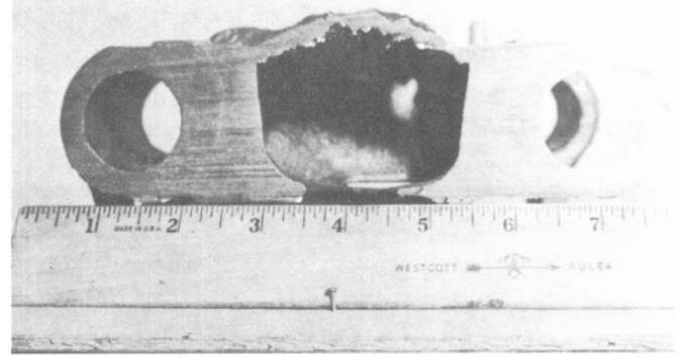
Şekil 7.5. Kumdaki düşük kesme mukavemeti kalıp cebinin kopmasına neden olmuştur.

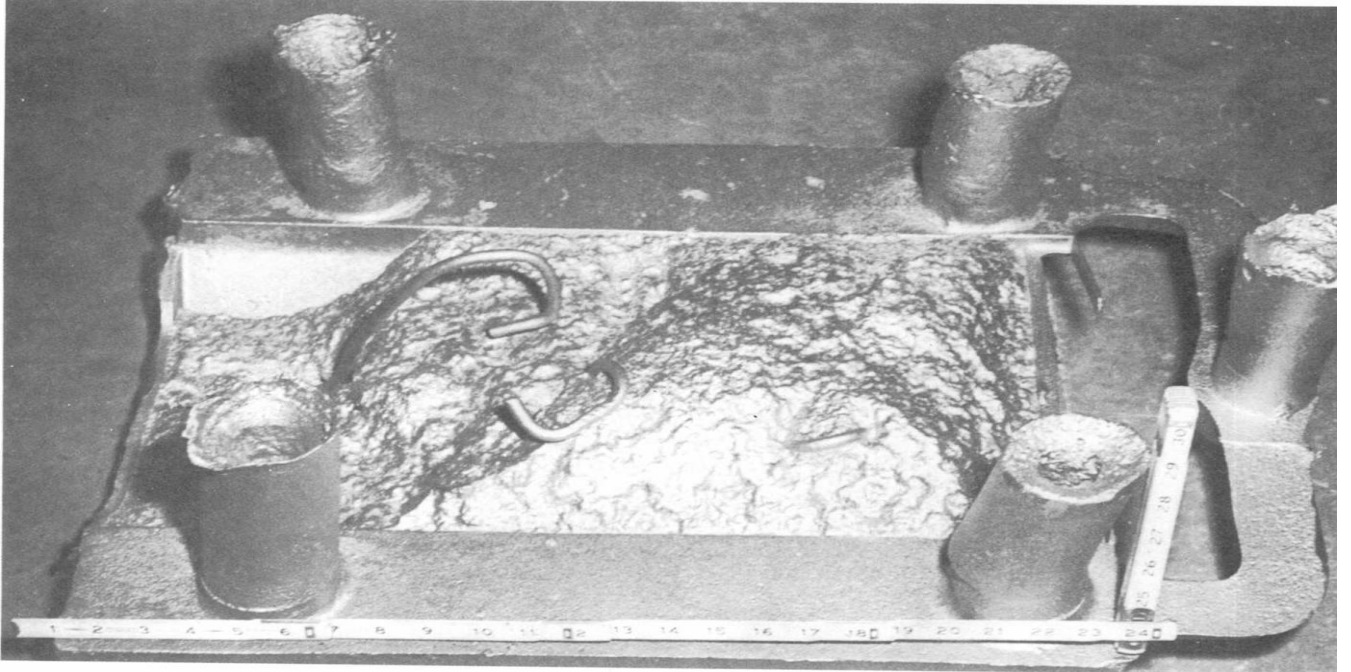
Şekil 7.6. Homojen olmayan sıkıştırma geniş kalıp kesitlerindeki düşmenin nedenidir.

Laboratuarda elde edilen kum özellikleri ile ilgisi olmayacak şekilde zayıflık yaratır (Şekil 7.6). Bunu önlemek üzere kumun mukavemetini arttırmak için aşırı bentonit ilâvesi, kalıbın sıkışabilirliğini düşürür ve iyileşme yerine durumu daha kötüleştirir. Çare kalıbı daha iyi ve daha homojen sıkıştırmak ya da bu imkânsızsa kumun kalıplanabilirliğini arttırmaktır.

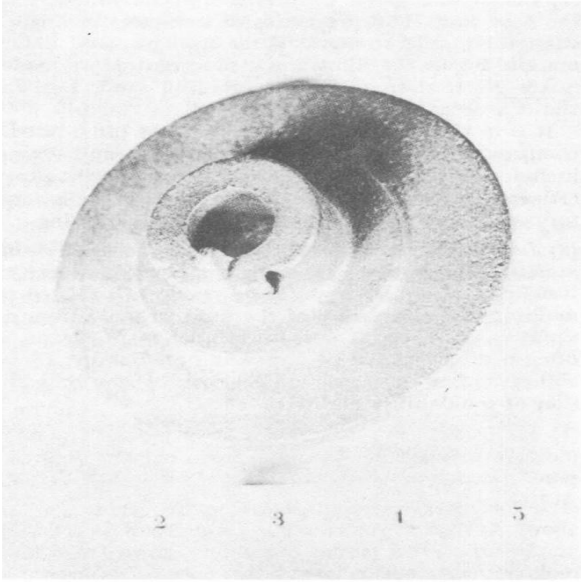
Şekil 7.7. Maça yerleştirmede kalıbın çatlayıp alt kalıba düşmesi ve döküm esnasında kum kesitinin üst dereceye yüzmesi.

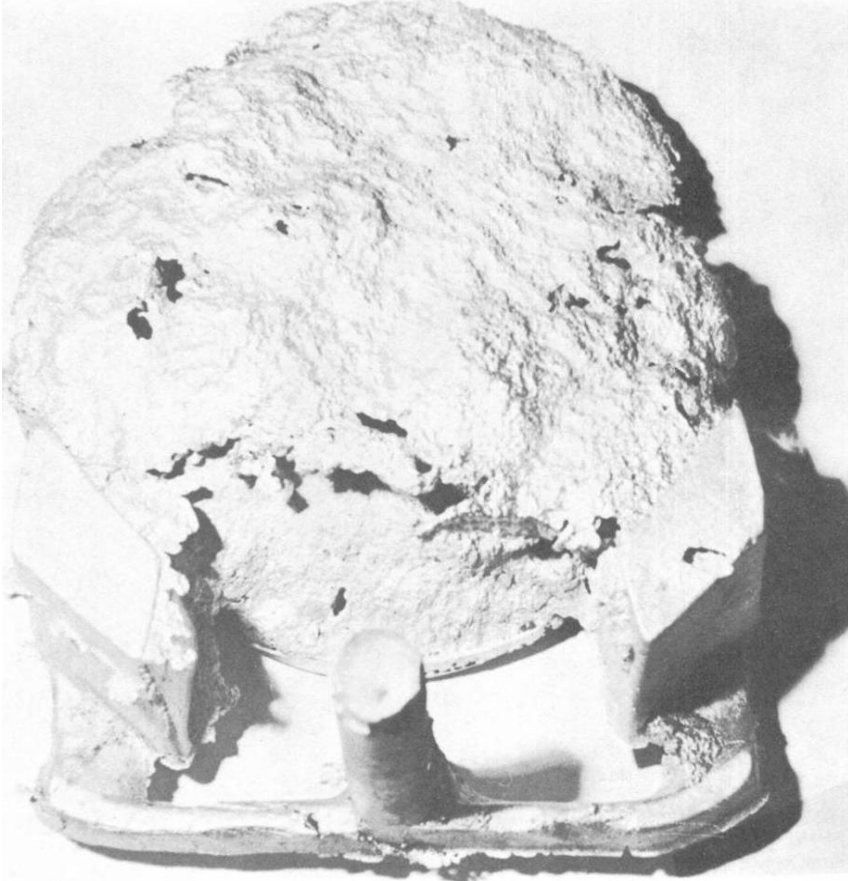
Şekil 7.8. Kalıp üstüne ağırlık düşürülmesi.

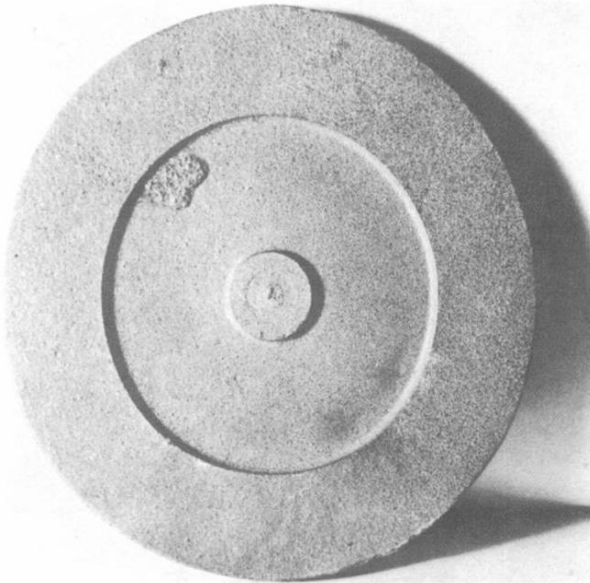
Şekil 8.1. Maça yüzeyinde tipik bir erozyon dartı. Bu özel durumda, hata nedeni aşırı tamerattır.

Erozyon dartı, metalin hareketiyle kumun sürüklenip, hata ile parça arasında metal bağlantı oluşan bir çeşit genleşme hatasıdır. Hatalı yer çekiç ile kırıldığında hata ile parça arasında metalik bağlantı görülür. Bununla beraber, erozyon dartinin parçanın diğer bölgelerinde kum boşlukları veya kum enklüzyonlarına yol açabileceği unutulmamalıdır. Şekil 8.1, tipik bir erozyon dartını göstermektedir.

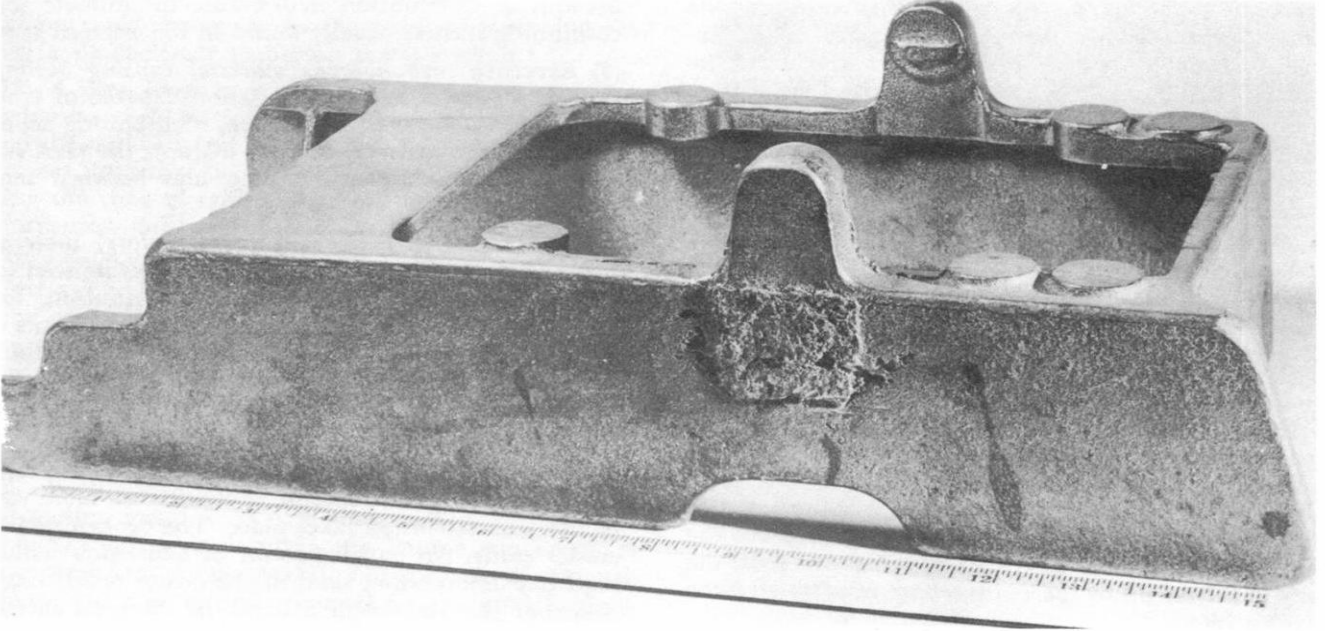
Şekil 8.2. Kum yüzeyine metalin çarpmasının neden olduğu erozyon dartı. Memeler iki kulağın ya da bosların iç tarafındadır.

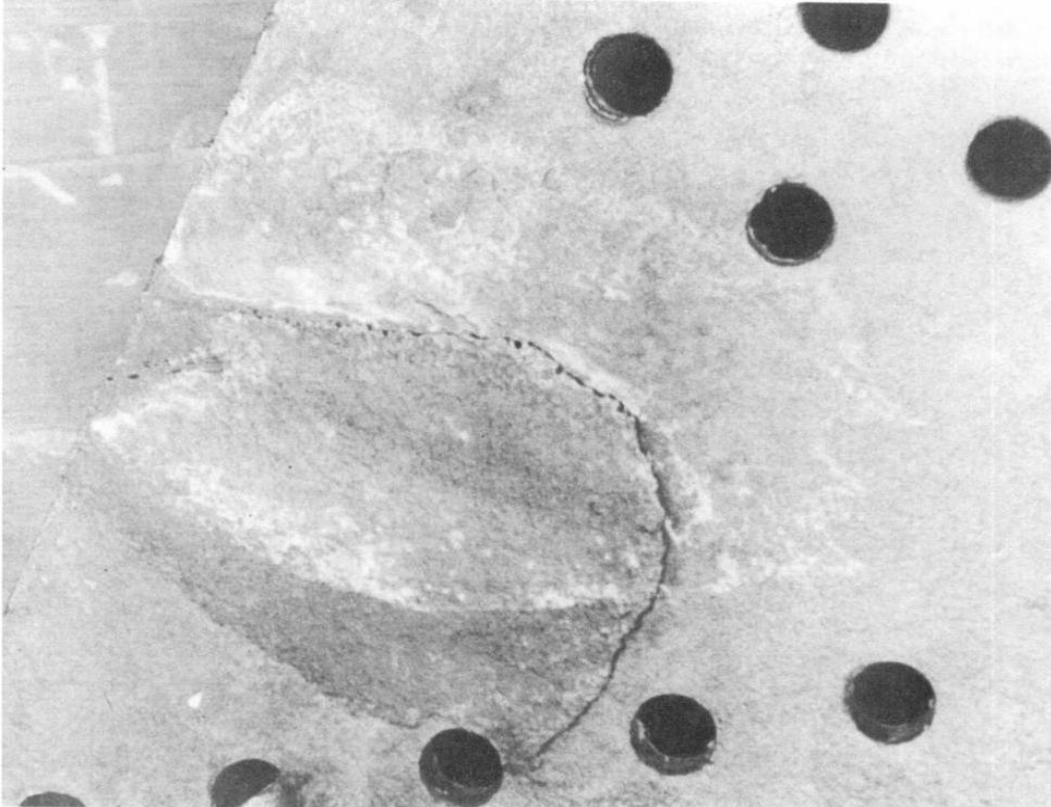
Şekil 8.3. Bölgesel olarak kumun aşırı ısınmasının neden olduğu besleyici yakınındaki erozyon dartı.

*(3) Kumun lokal olarak aşırı ısınmasına neden olan yolluk sistemi (Şekil 8.3.)*

Bu durum, aşırı ısınan bölgelerde, kalıbın genleşme eğilimini artırır. Lokal kelime anlamı olarak, bu şekilde aşırı ısınan kumun, çevresindeki daha soğuk kuma göre daha hızlı genleşeceğini ve metalin sürüklenme etkisi sonucu zayıf bölgeye ve darta neden olacağını vurgulamaktadır.

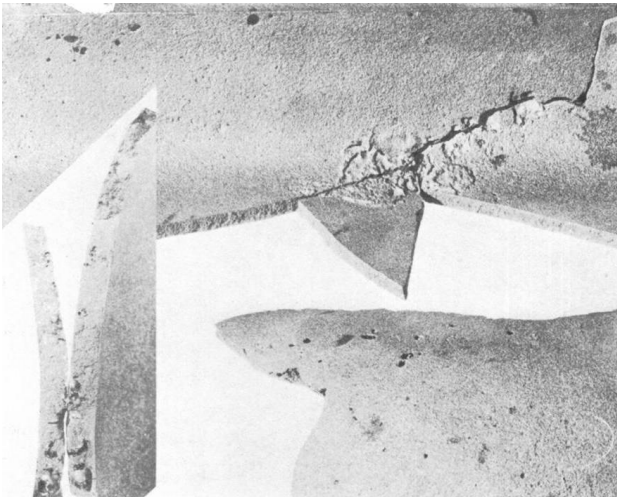
Şekil 8.4. Yüksek kalıp sertliğinin katkısıyla, nemli kumun sebep olduğu erozyon dartı.

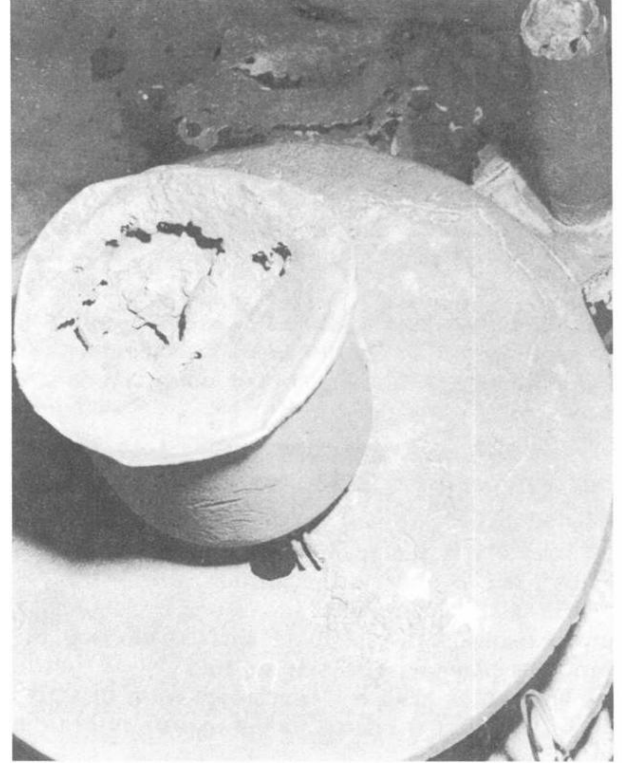
Şekil 8.5. Üst kalıp yüzeyinde erozyon dartına neden olan aşırı yüksek döküm sıcaklığı.

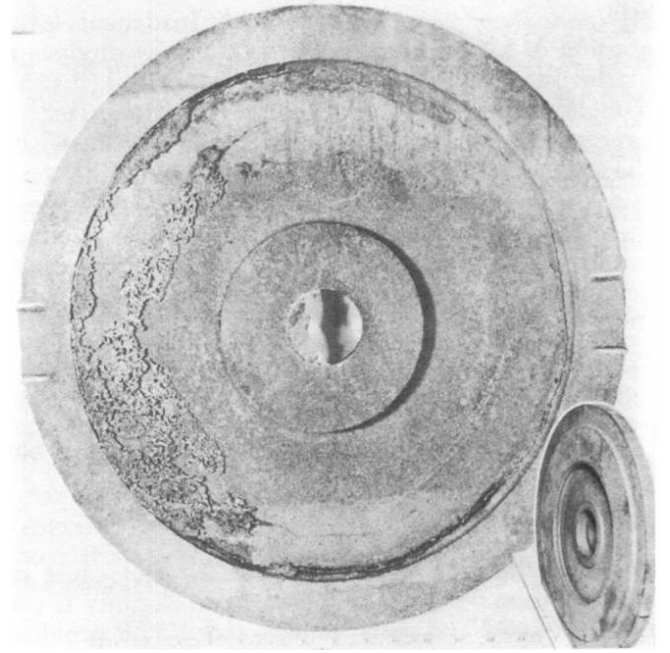
Şekil 9.1. Üst derece yüzeyinde oluşan tipik bir hata.

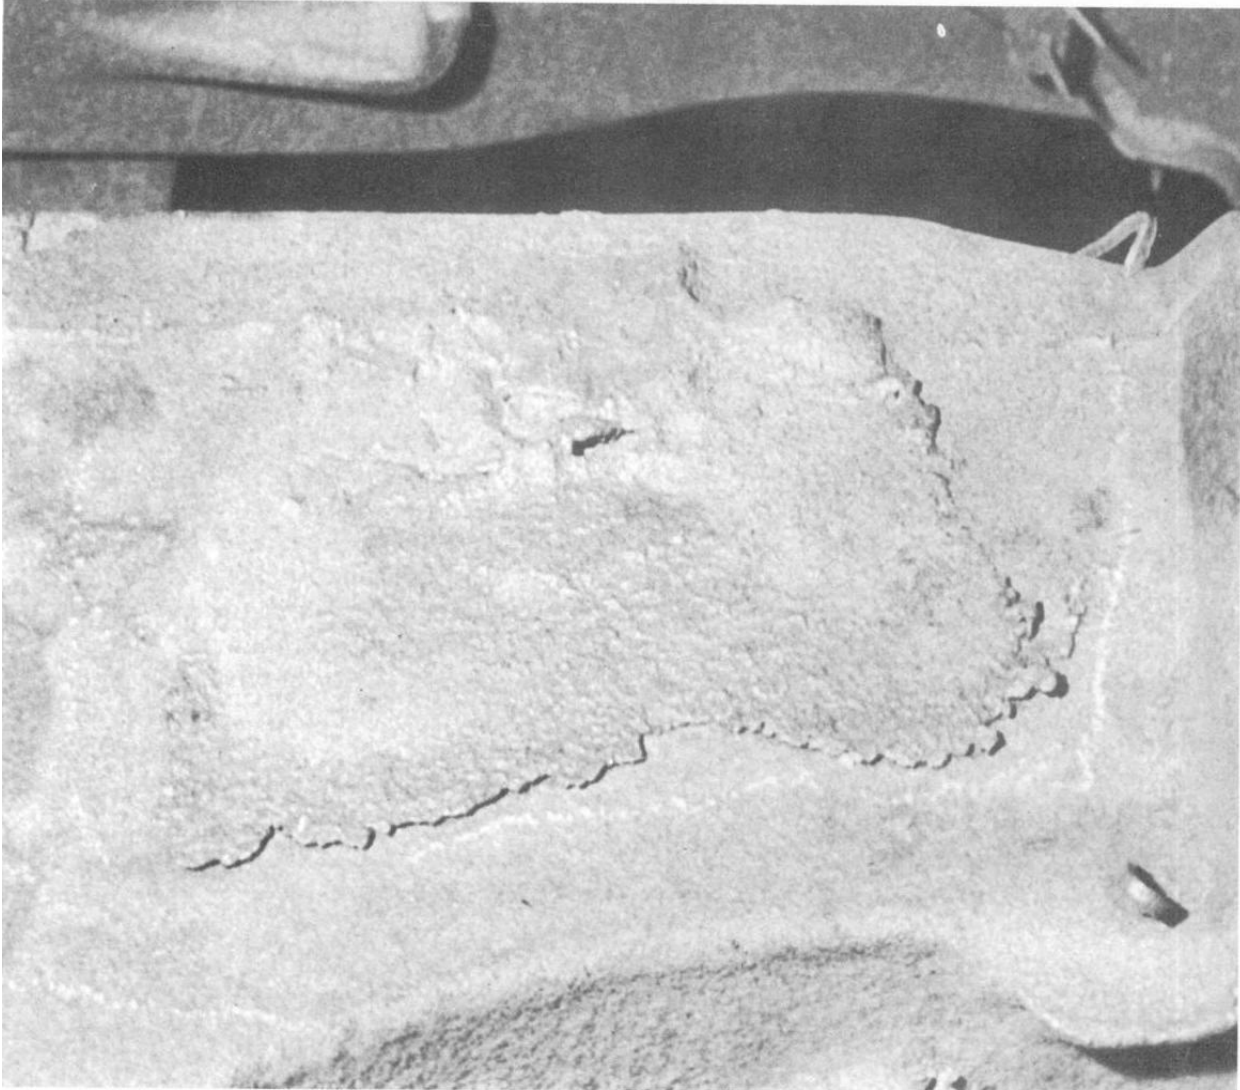
Şekil 9.2. Yavaş döküm hızının, metal teması öncesi üst derecenin aşırı ısınmasına sebep olmasıyla oluşan genleşme dartı.

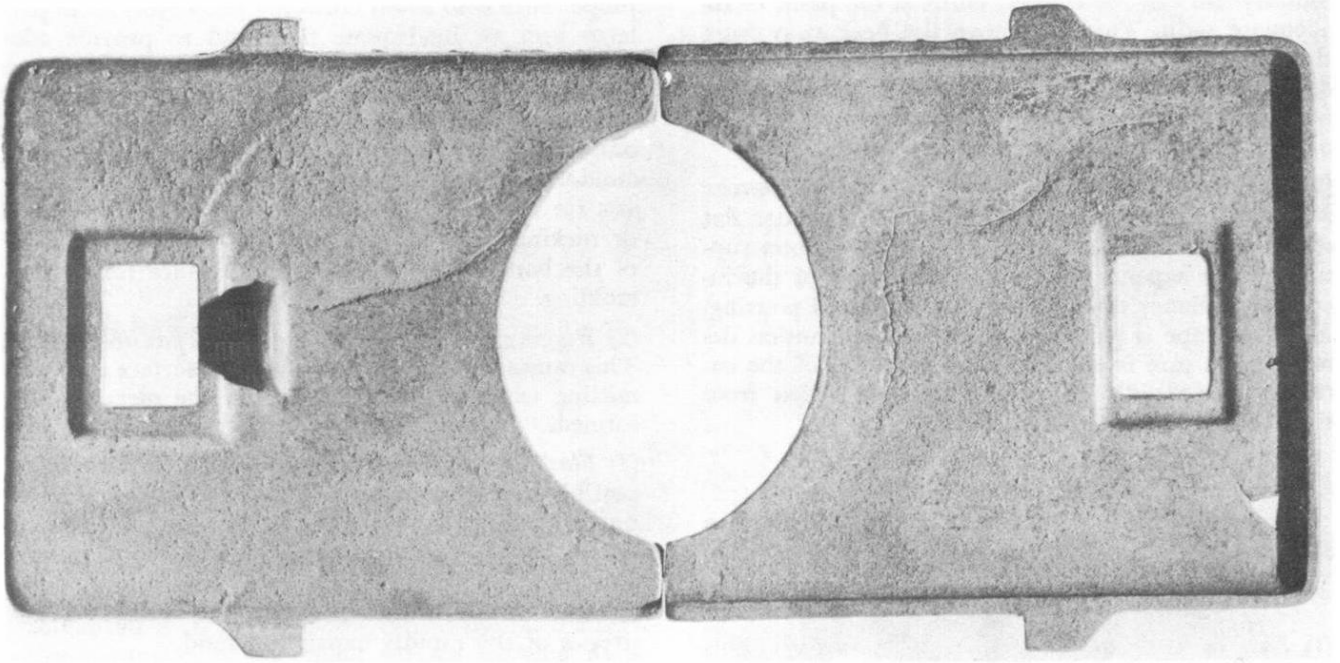
Şekil 9.3. Kesintili metal akışının neden olduğu fare izi hatası. Akış izleri kolayca görülebilmektedir.

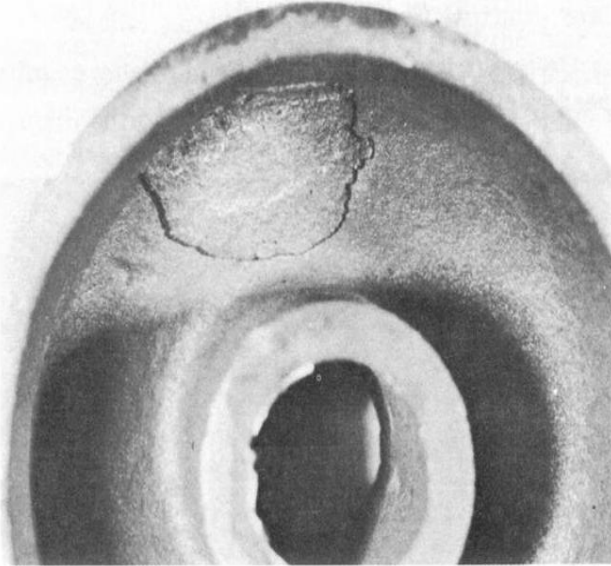
Şekil 9.4. Kalıp yüzeyinin düzensiz ısınmasına neden olan meme civarındaki dart hatası.

(3) Kalıp yüzeyinin düzensiz ısınmasına neden olan yolluk yerleşimi (Bakınız Şekil 9.4.).

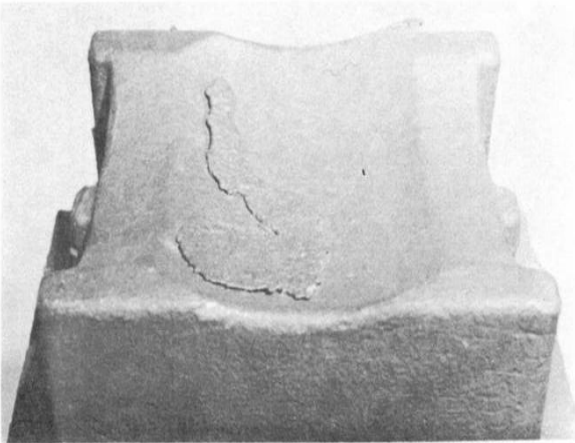
Şekil 9.5. Sıkı kalıplama ile kumda aşırı nemin neden olduğu üst derece dartı.
