# DÖKÜM HATALARI ATLASI

# analysis of CASTING DEFECTS

an American Foundrymen's Society publication

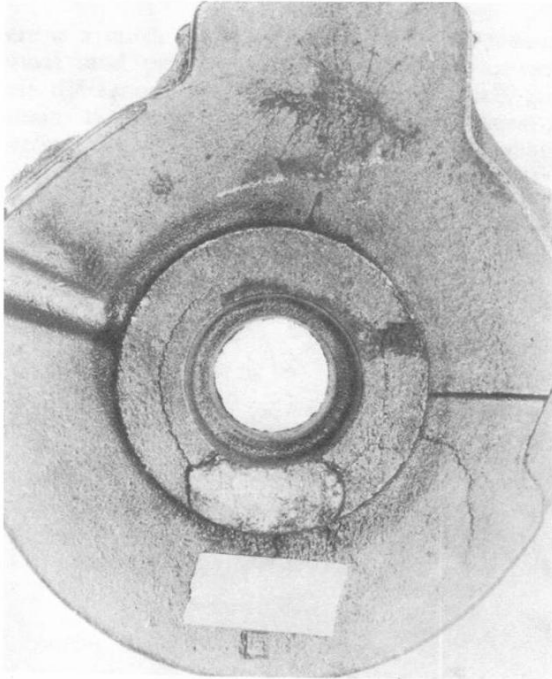
Şekil 9.6. Kumdaki yüksek nemin şiddetlendirdiği düşük kil miktarının sebep olduğu fare kuyruğu hatası.

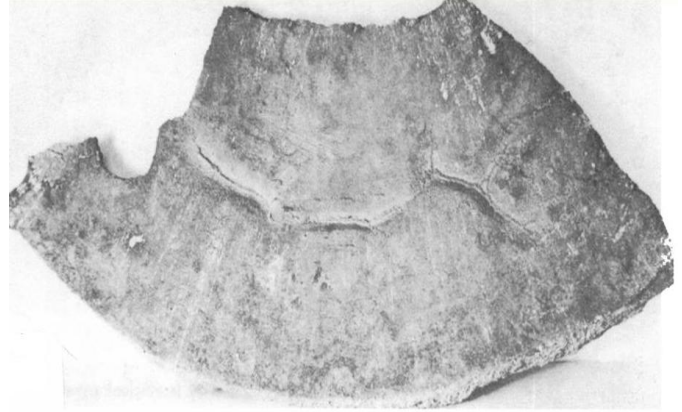
Şekil 9.7. Yetersiz kömür tozu veya yastıklama türü malzemeler nedeniyle oluşan damarlaşma (temizleme öncesi dart vardı).

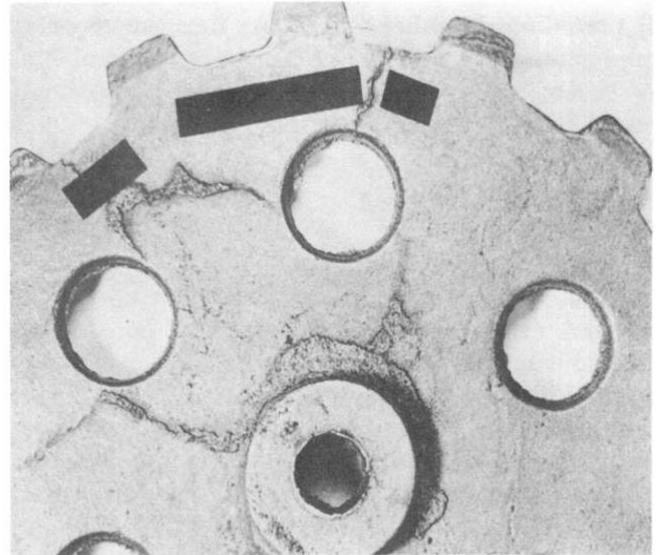
Şekil 9.8. Kumda yetersiz sıcak mukavemetin neden olduğu dart (altta damarlaşma).

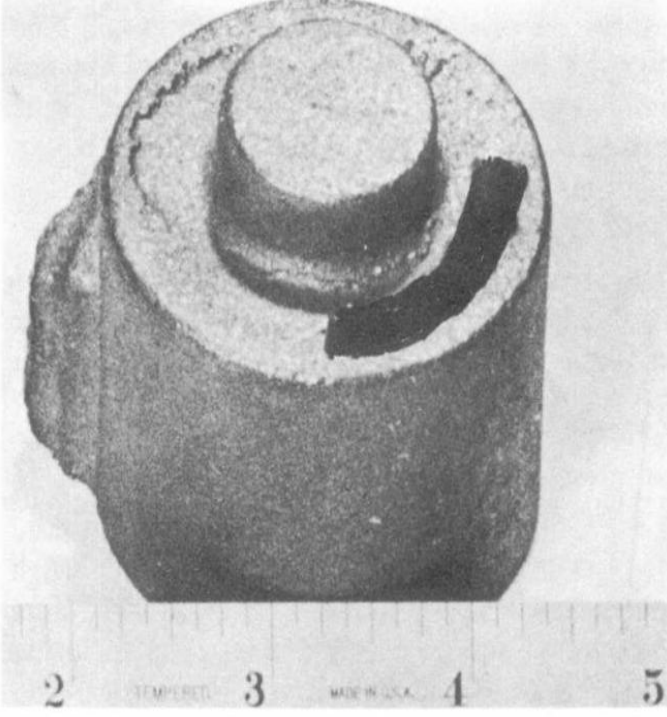
Şekil 9.9. Alt kalıbın düzensiz sıkıştırılması, kalıp yüzeyinde gerilim oluşturacak şekilde model plâkasının eğilmesine neden olmuştur. Hata alt kalıbı daha sert sıkıştırarak düzeltilmiştir.

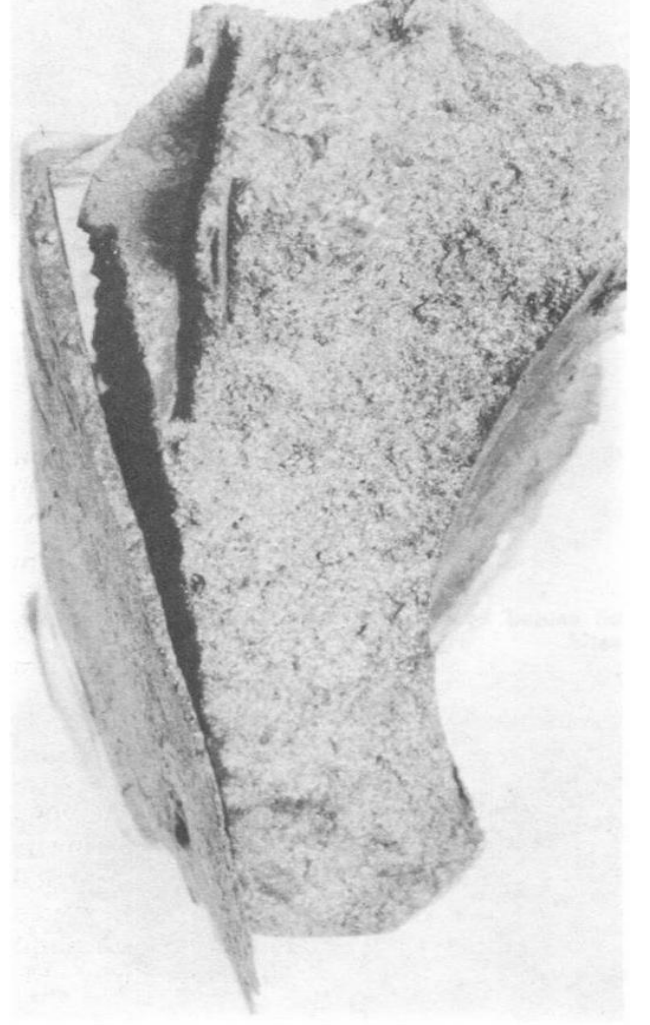
Şekil 9.10.a. Kalıp boyasının yetersiz penetrasyonu sonucu oluşan boya dartı.

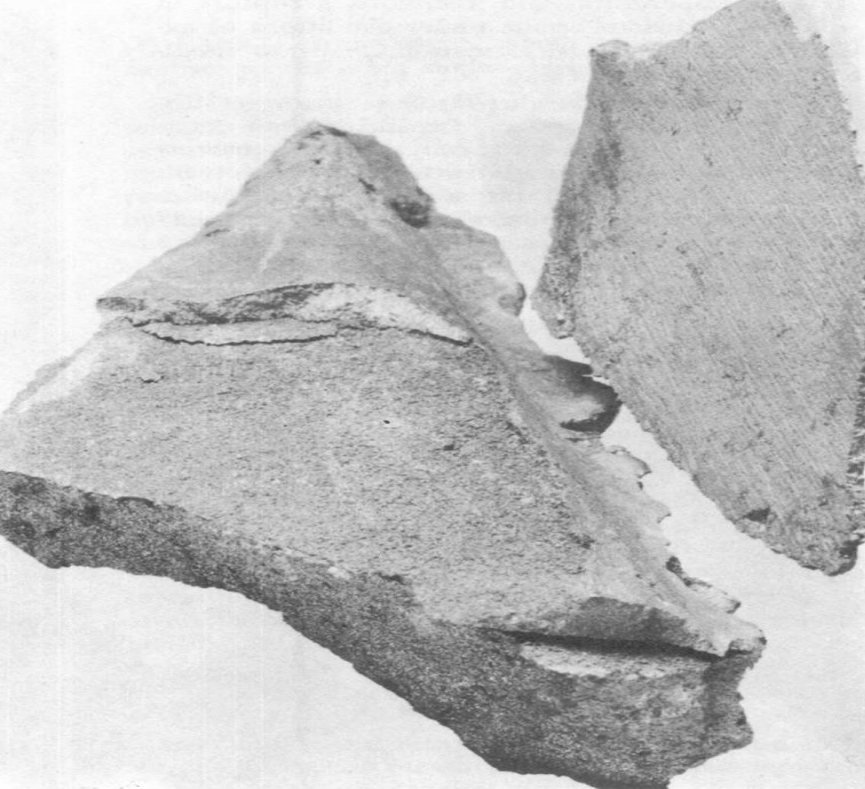
Şekil 9.10.b. Kalıp boyasının yetersiz penetrasyonu sonucu oluşan boya dartı

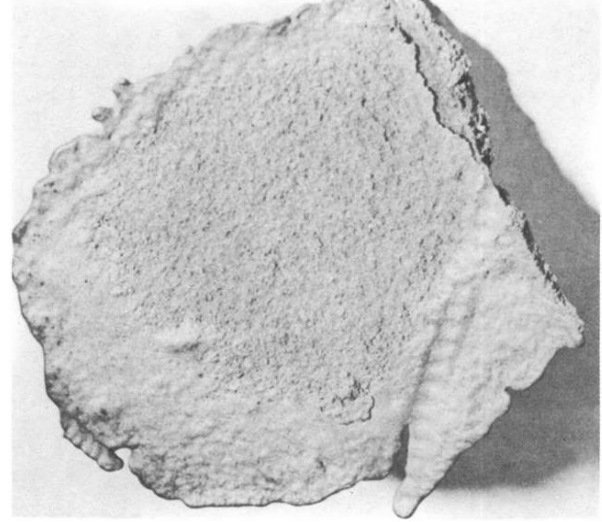
Şekil 9.11. Dökümden ayrıldıktan sonra, kuru kum kalıpta genleşme dartı. Döküm yüzeyine yakın kullanılan çengellerde aşırı killi boya hataya neden olmuştur.

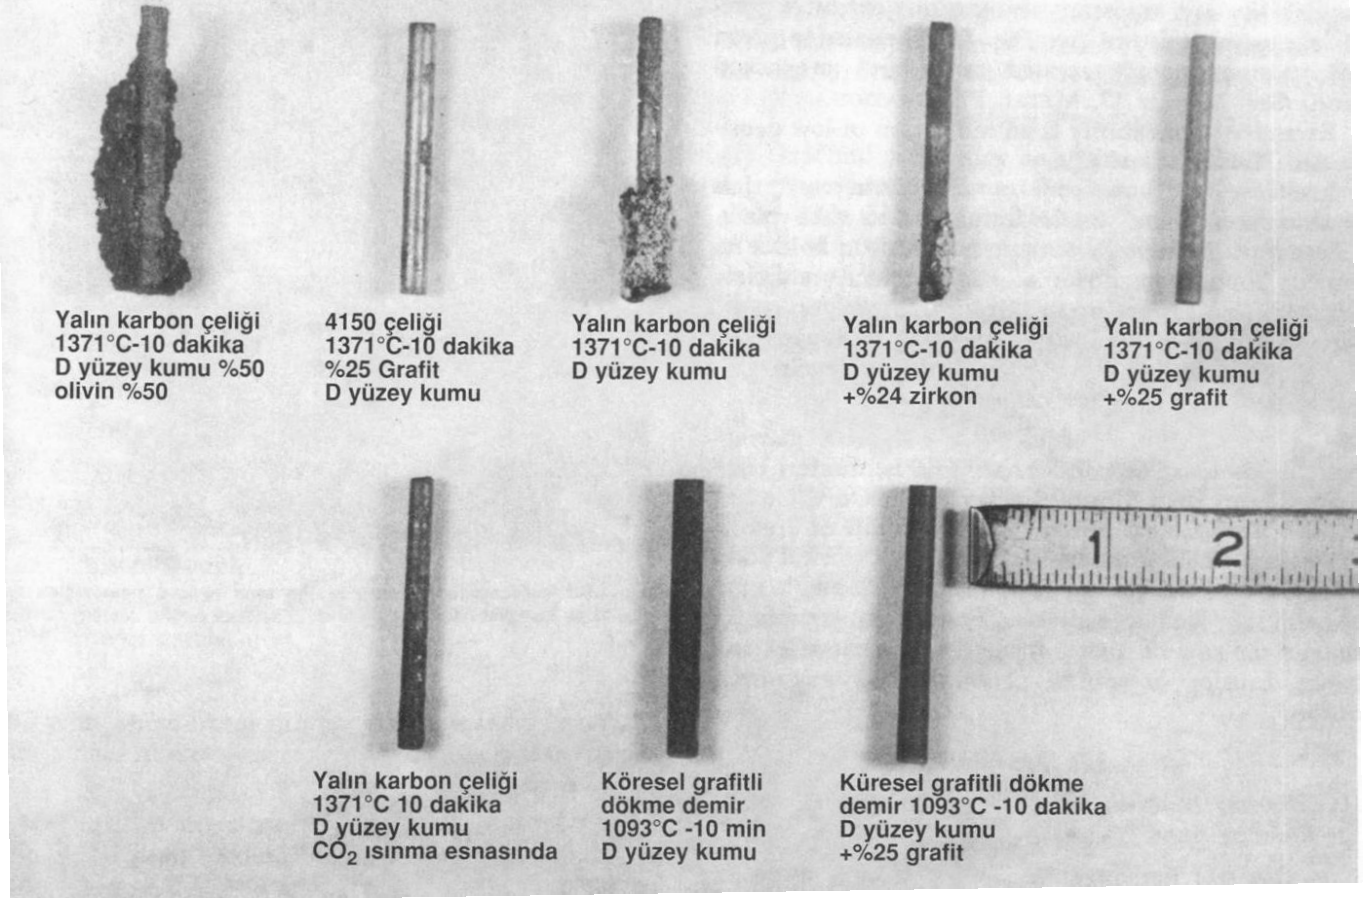
Şekil 10.1. Fotoğraf atmosfer, kum ve sıcaklığın kum kaynamasındaki etkisini göstermektedir.

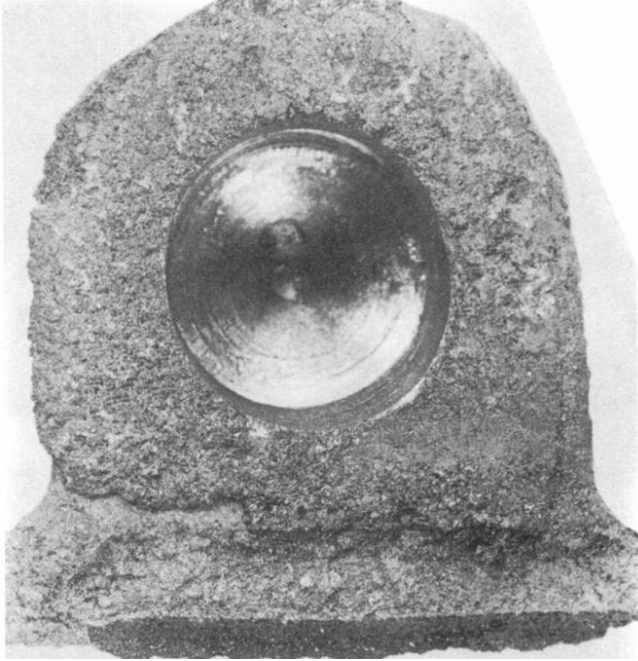
Şekil 10.2. Kumdaki aşırı nem, penetrasyona sebebiyet vererek, kalıp yüzeyinin parça yüzeyine tamamen kaynaması ile neticelenmiştir.

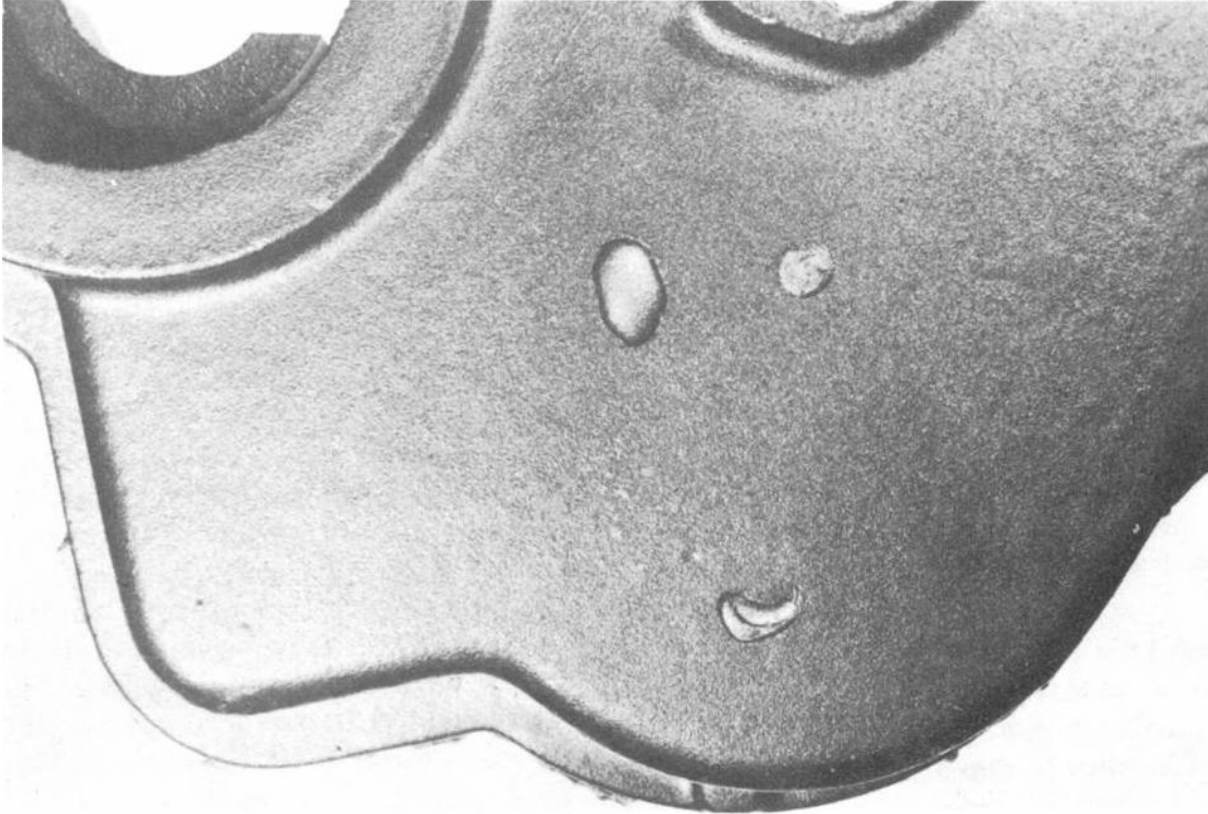
Şekil 11.1. Üst derece yüzeyinde oluşmuş tipik bir gaz boşluğu

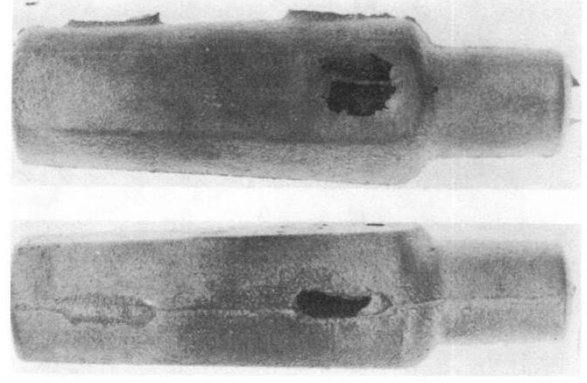
Şekil 11.2. Maça gaz çıkıcılarındaki gaz boşluklarından iki görünüm.

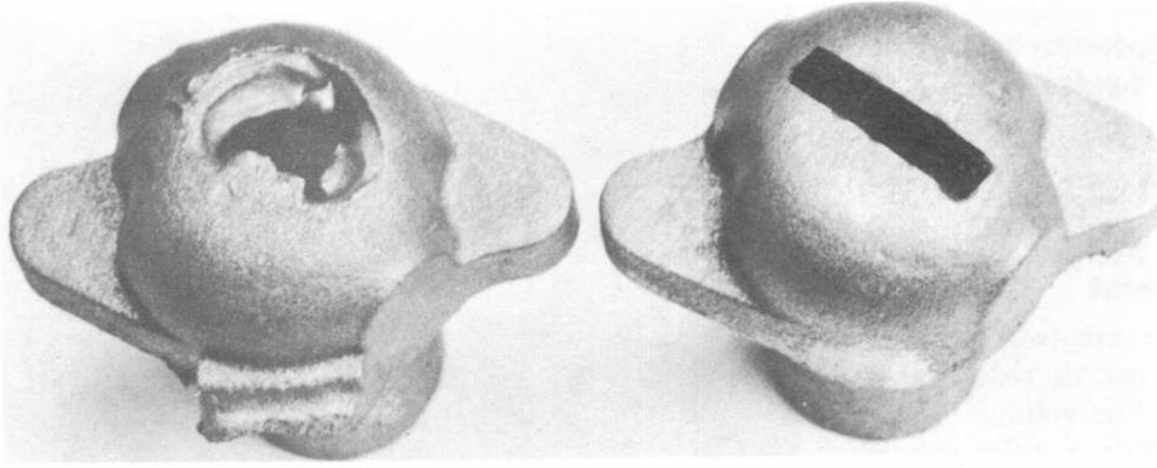
Şekil 11.3. Gaz sakatı içeren döküm parçası (solda), ilâve ferrostatik basıncı arttırmak için üst derecenin yüksekliğinin artırılması ile bu hatanın giderilmesi (sağda).

*(3) Üst derece yüksekliği çok azdır(Bakınız Şekil 11.3)*

Gaz boşluklarının en yaygın sebeplerinden birisi de yetersiz üst derece yüksekliğidir. Bu, derece ve aksesuarlarından kaynaklanan bir problemdir. Katılaşma sırasındaki metalin basıncı parçayı besleyen sıvı metal haznesinin yüksekliği ile doğru orantılıdır (Örneğin besleyici yüksekliği veya yolluk haznesi gibi). Eğer sıvı metalin, gaz basıncına karşı olan basıncı metalin gaz basıncından düşükse, gaz boşluğu oluşabilir. Gaz boşluğu çekintilerden bu şekilde de ayırt edilebilir.

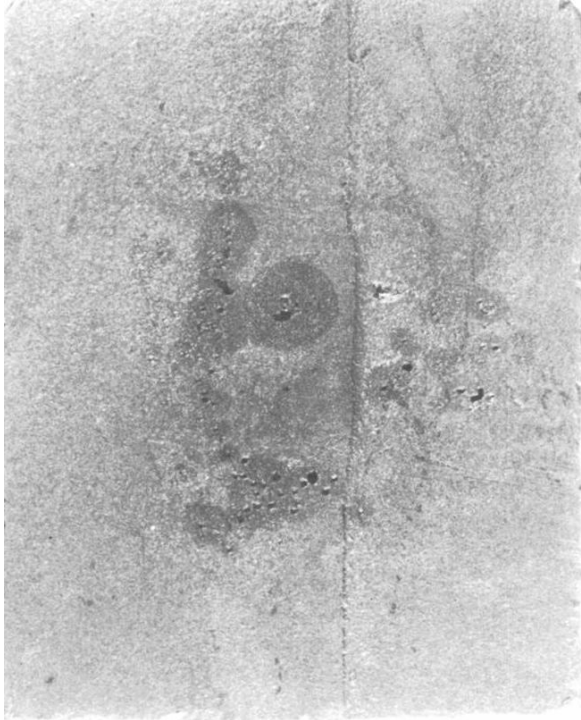
Şekil 11.4. Bir küresel grafitli dökme demirde yolluk sistemindeki türbülans akışın sebep olduğu karınca hataları.

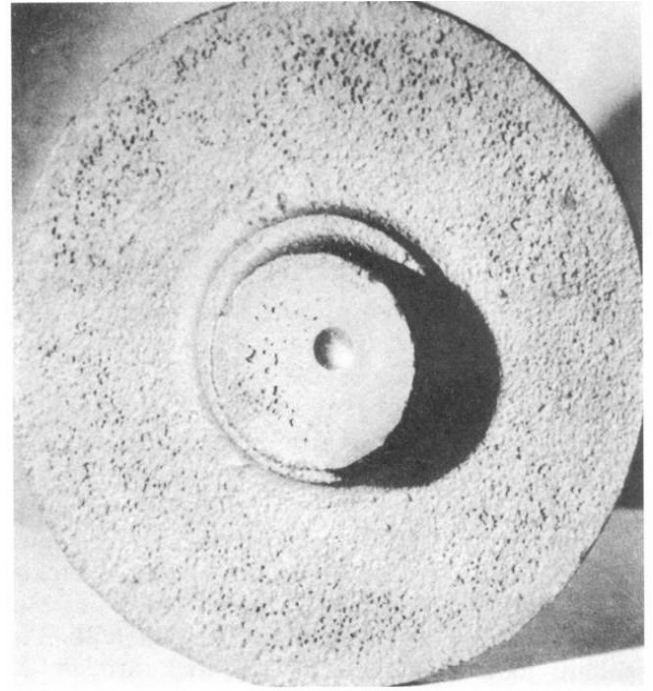
Şekil 11.5 Kötü tane dağılımı ve düşük gaz geçirgenliğine sahip kalıplama kumunda fazla oranda nemin sebep olduğu karınca hataları.

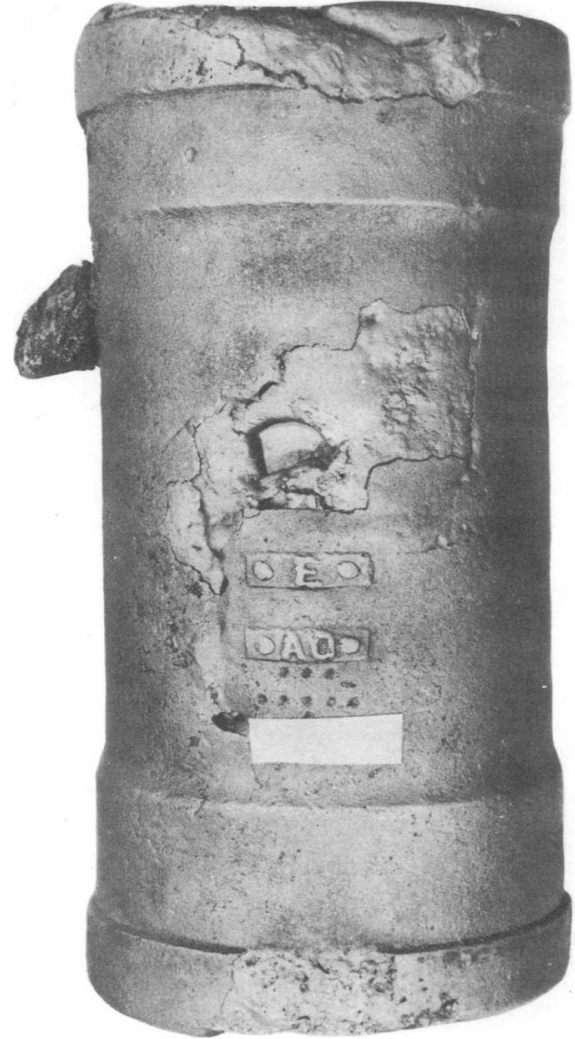
Şekil 11.6 Bir makinadan kumun üzerine düşen gres yağının sebep olduğu gaz sakatı.

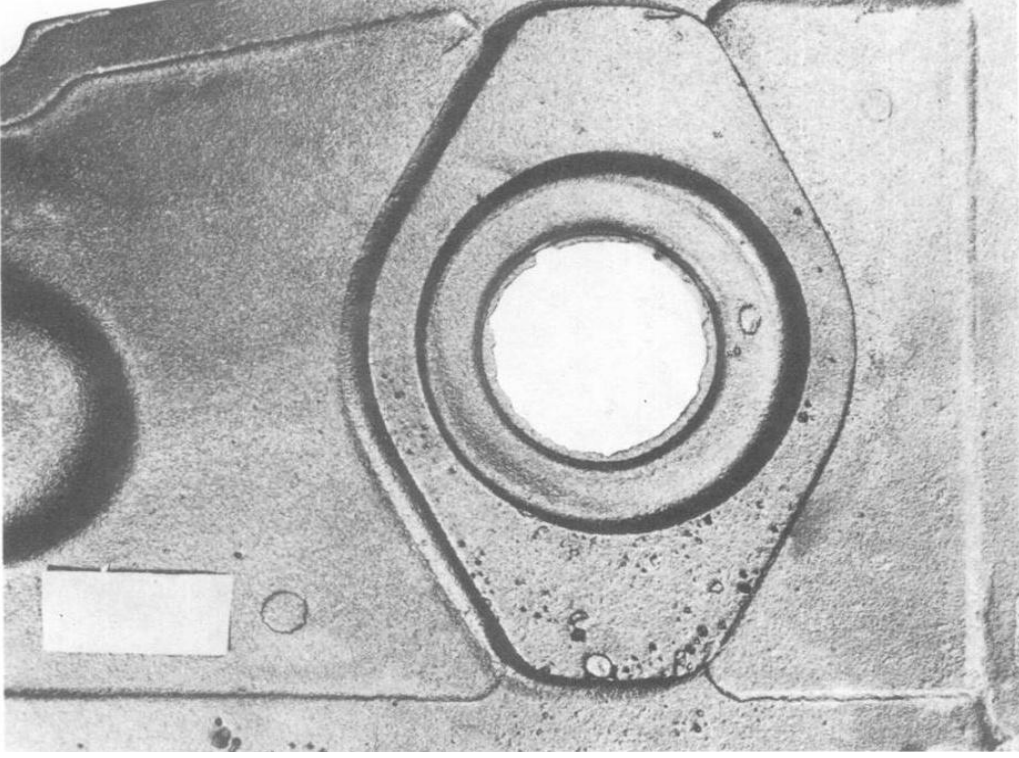
Şekil 11.7 Nemli kil topaklarının sebep olduğu rastgele dağılmış gaz boşlukları

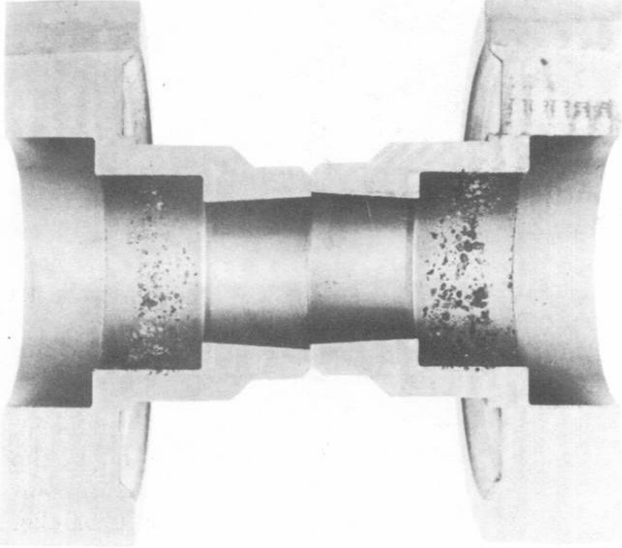
Şekil 11.8 Tam pişirilmemiş furfural alkollü maçanın neden olduğu iç yüzeydeki gaz sakatları.

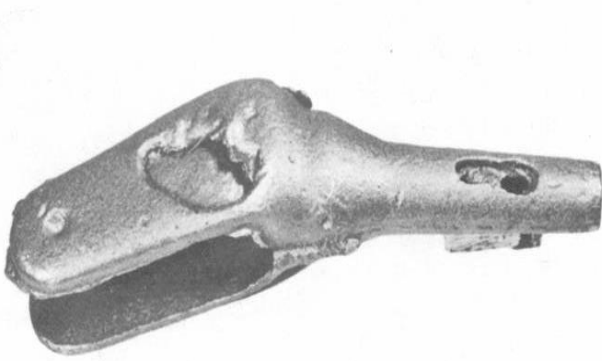
Şekil 11.9. Maçada yetersiz sayıda çıkıcı kullanımının neden olduğu, bir çelik döküm parça yüzeyindeki gaz boşlukları.

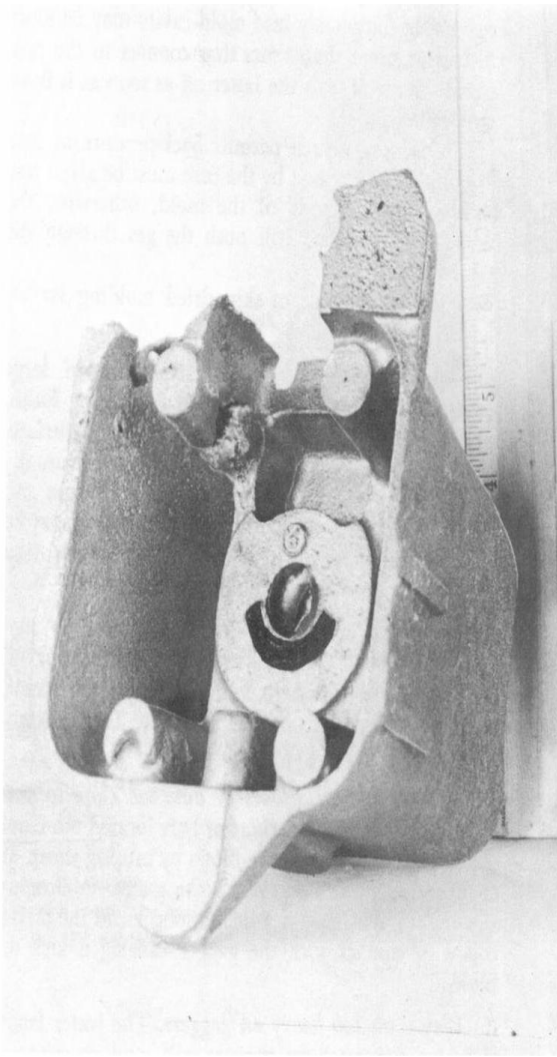
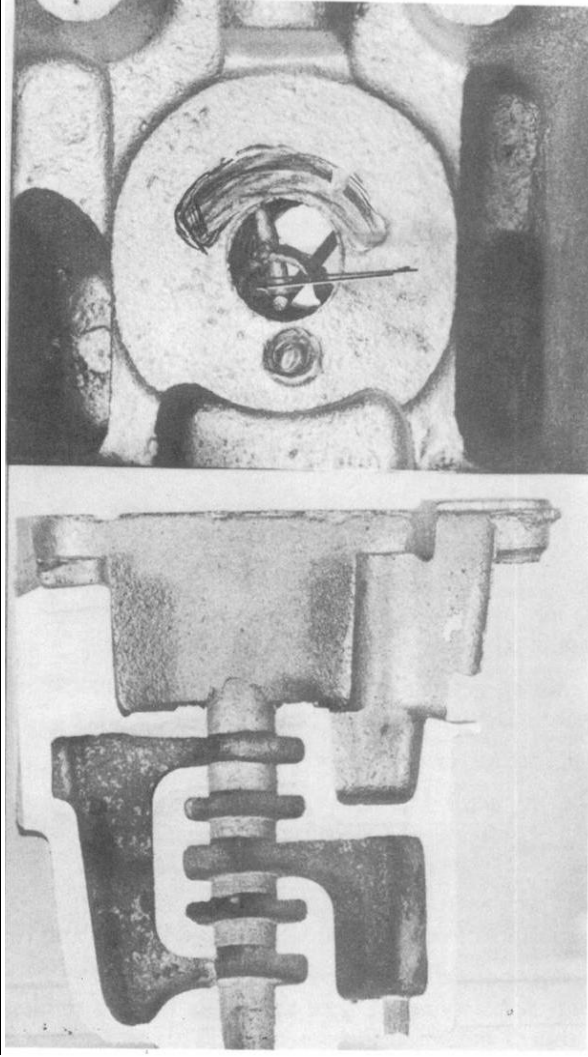
Şekil 11.10. Döküm sırasında sıvı demir ile tıkanan çıkıcıların sebep olduğu üst derece yüzeyindeki gaz sakatı. Ok tel şeklindeki sıvı maden ile dolmuş çıkıcıları göstermektedir.

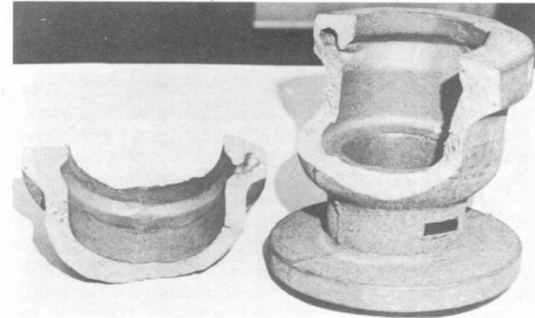
Şekil 11.11. Maça boyasının zedelenmesi sonucu oluşan gazın kalın kesitlere yönelmesi.

Şekil 11.11 kırılmış maça boyalı yüzeylerin bir sonucu olarak kalın kesitli parçalara bir gaz boşluğunun sıkışmasını göstermektedir.

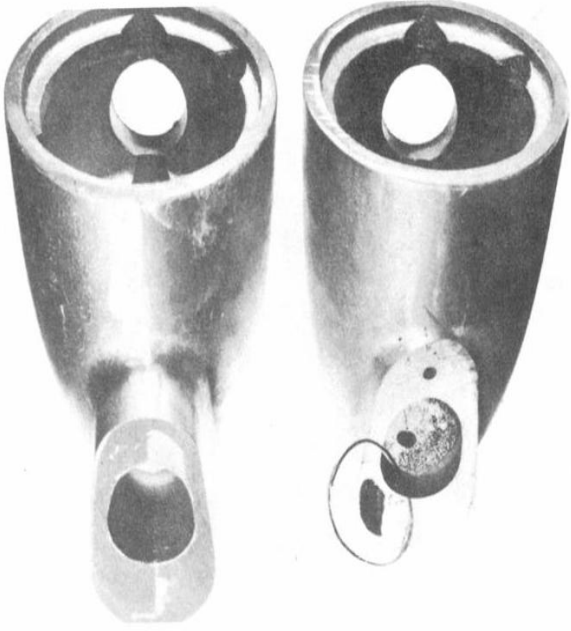
Şekil 11.12 Alüminyum döküm parçasının flanş yüzeyinde gaz boşluğuna neden olan, depolanması sırasında nem absorblanmış bulunan CO<sub>2</sub> prosesi ile üretilmiş maçanın parçasındaki yarattığı görünüm.

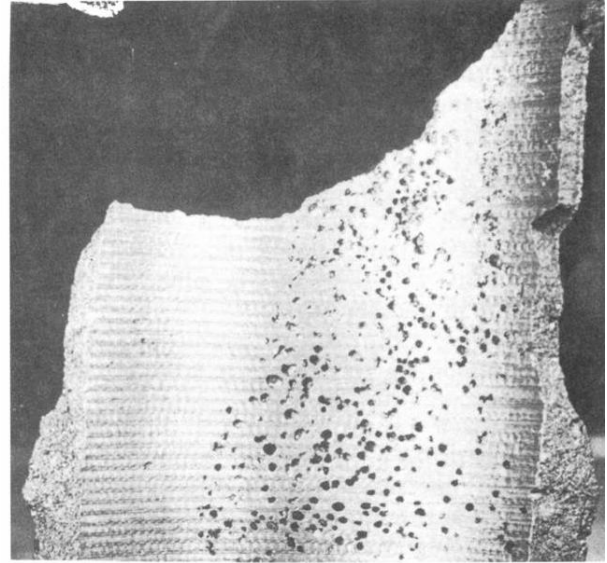
Şekil 11.13 Sıcak kalıplama kumundan soğuk maça yüzeyi üzerine yoğunlaşan nemin neden olduğu gaz boşluğu.

Oda sıcaklığı (18 °C). Kalıplama kumu (58 °C) sıcaklığa sahip bulunmakta idi. Gaz geçirgenliği ise 120 idi. Yaş basma mukavemeti 10 kg/mm<sup>2</sup> ve kum % 3.5 nem içeriyordu. Kalıp dökümden önce 80 dakika bekletildi. Soğumadan sonra parça temizlendi ve işlendi. İşleme sırasında üst derece yüzeyinde gaz boşlukları görülüyor. Silindir gömleği 10 cm iç çapa sahip ve her iki uçtan da yolluklandırılmış, kenarından döküm gerçekleştirilmiş.

Kum, maçalar, kalıplar, soğutucular, tıkaçlar ve metal besleyiciler gibi sıcak ve soğuk malzemelerin birleşim-leri, üzerlerinde nem yoğunlaşmasından dolayı gaz boşluklarına neden olabilirler (Bakınız Şekil 11.13). Maçalar ve soğutucular önde gelenleridir. Fakat kum kalıptan daha sıcak veya daha soğuk olarak kullanılan herhangi bir malzeme, eğer hemen döküm işlemi olmaz ise terlemeye neden olacaktır.

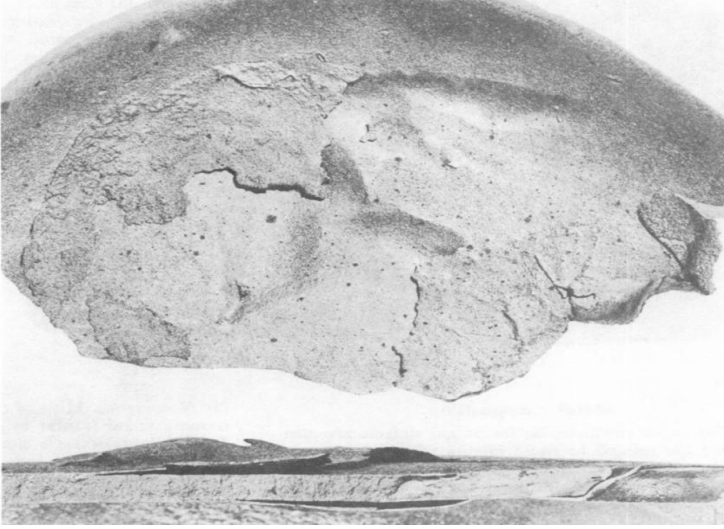
Şekil 11.14. Yüksek oranda kalıp sıkıştırmanın ve nemli kumun neden olduğu döküm parçasındaki gaz boşlukları.

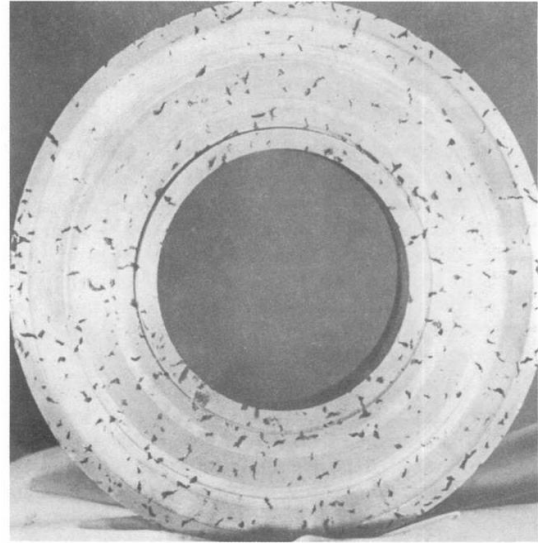
Şekil 11.15. Fazla miktarda alüminyum içeren (% 0.035 Al) gri dökme demirdeki gaz sakatları.

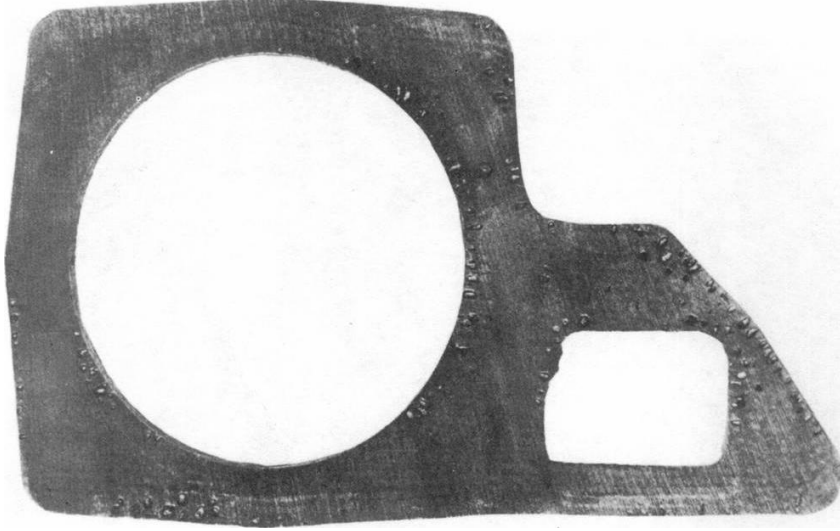
Şekil 11.16. Yüksek nem ihtiva eden kum kalıp içerisine soğuk metal dökümünün neden olduğu yüzey altı gaz sakatları. asılı durumda veya diğer sıvılarla kullanılırlar ve gaz oluşumuna neden olurlar. Bu kalıplar tamamen kurutulmadıkça gaz boşlukları oluşabilir. Yüzey veya derin cepli kalıpların asetilenle kurutulmaları kurutmada homojen olmayan sonuçlar doğurur.

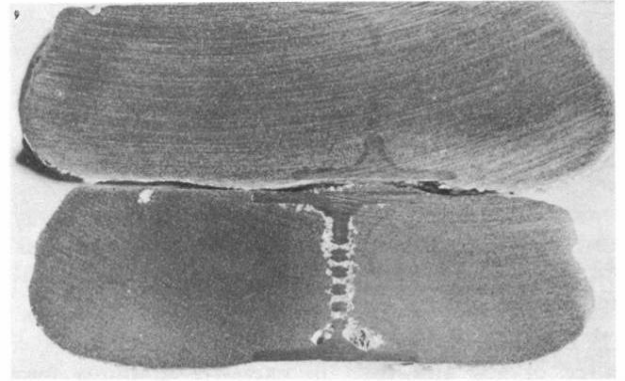
Şekil 11.17 Maça yerleştirme istasyonunda kullanılan paslı maça suportunun neden olduğu gaz boşluğu.

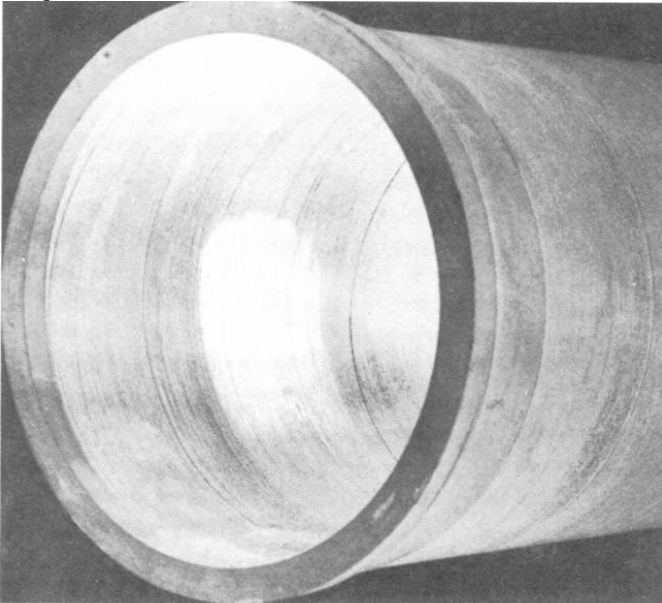
Şekil 12.1. İşlemeden sonra görülen tipik bir sert bölge.

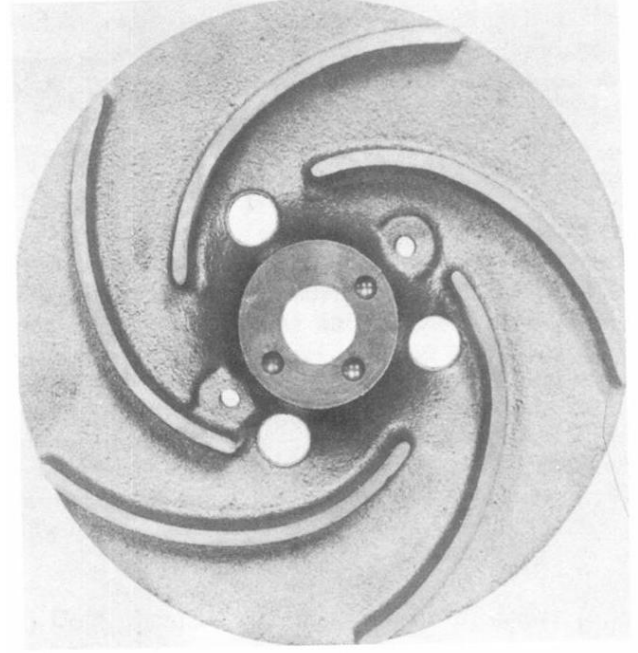
Şekil 12.2. Değişik kesit kalınlıklarının yer aldığı parça. Kanatların dış kesitlerinde çil oluşmuştur.

Birçok tasarım mühendisi, kesite duyarlı döküm metallerini kullanmak istemezler. Çünkü kimyasal analiz, sertlik ve kesit soğuma hızını tanımlamak zordur. Bu problem, aynı parçada birçok kesit kalınlığını kullanmak gerektiğinde daha da büyür (Bakınız Şekil 12.2). Sertlik belirtildiğinde, parçanın hangi kesiti için geçerli olduğunun tesbiti önemlidir.

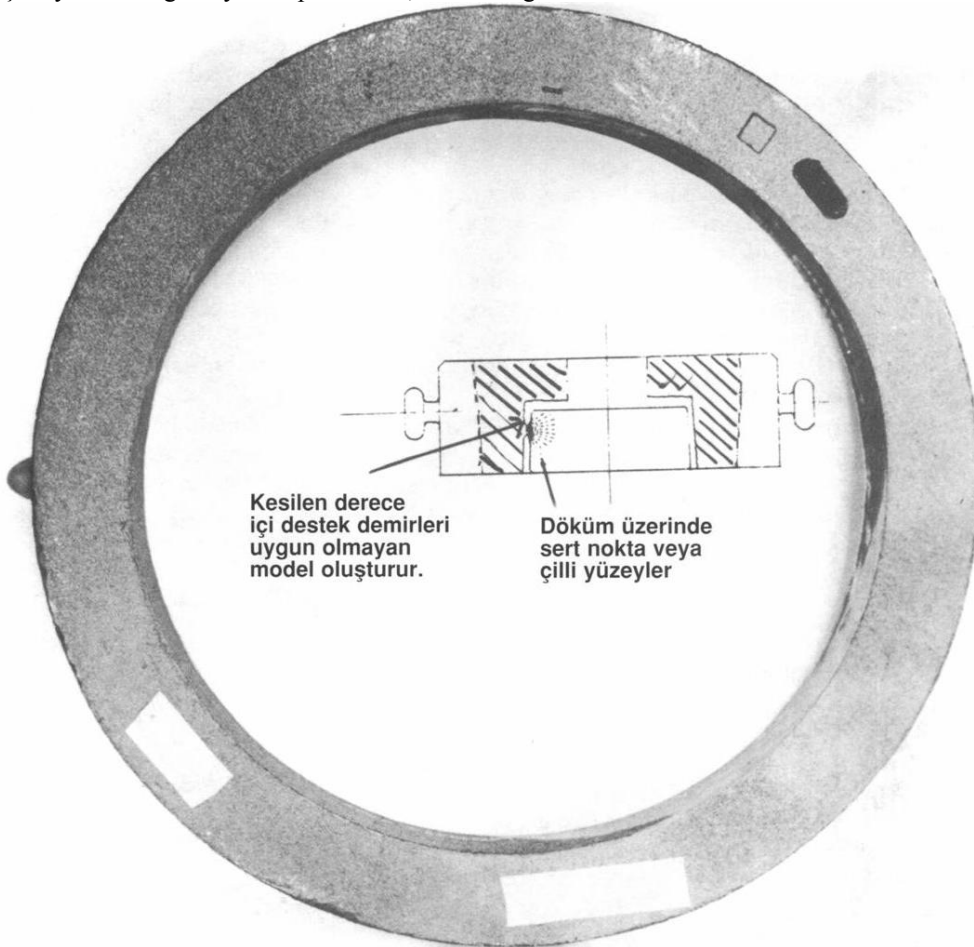
Şekil 12.3. Sert bölge oluşumuna sebep olan, döküm yüzeyine çok yakın derece çubuğu. Problem, çubuğun bir bölümü kesilerek girilmiştir (Diyagrama bakınız).

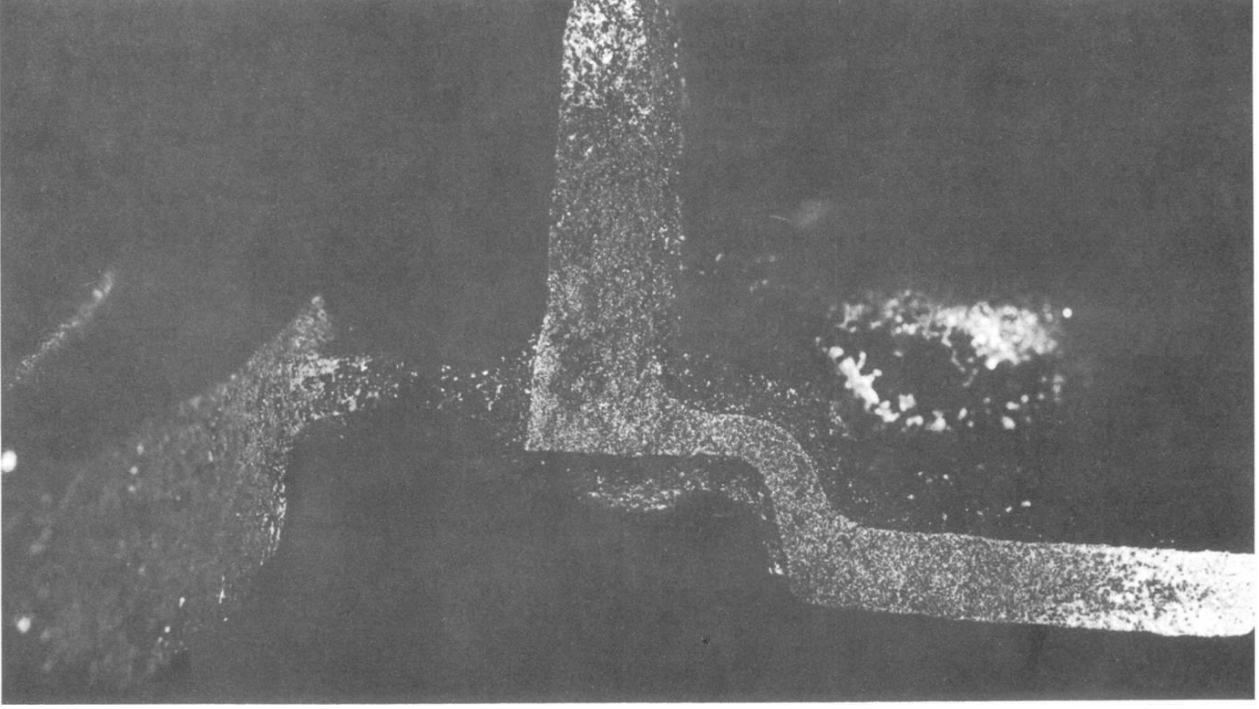
Şekil 12.4. Gri dökme demirde düşük karbon eşdeğerinin neden olduğu çil oluşumu.

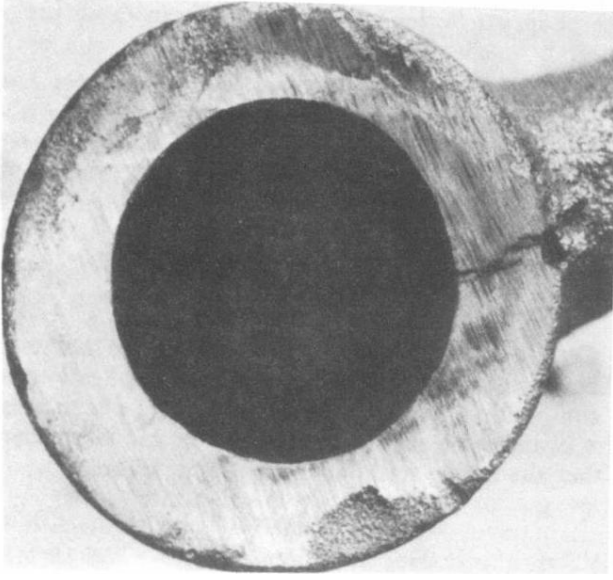
Şekil 13.1. Çelik dökümde yetersiz maça dağılılabirliğinin neden olduğu sıcak yırtılma.

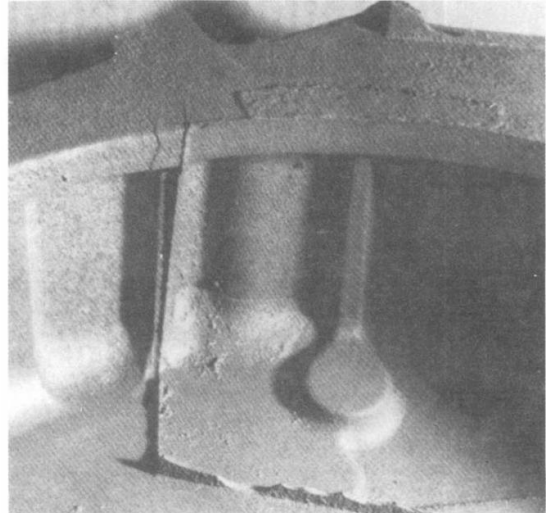
Şekil 13.2. Besleyici bölgesinde sıcak kesitte uygun soğutucu yerleştirmedeki hata nedeniyle oluşan sıcak yırtılma.

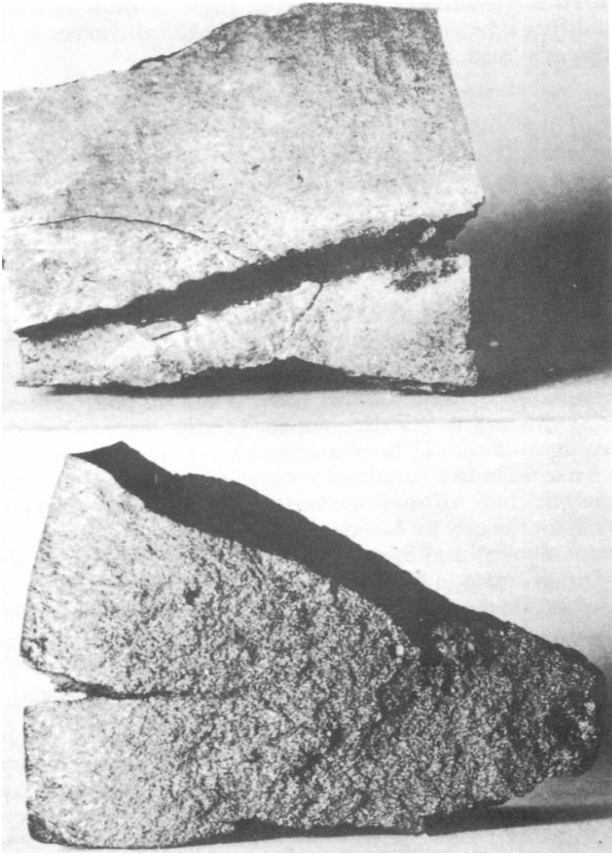
Şekil 13.3. Karbürlü dökümde çatlağın iki görünüşü. Kimyasal Analiz .%Si=0.52, %C=3.65, %Mn=0.46, %P=0.25, %S=0.12. Fosforun %0.40'a yükseltilmesi çilli bölgedeki çatlağı ortadan kaldırmıştır.

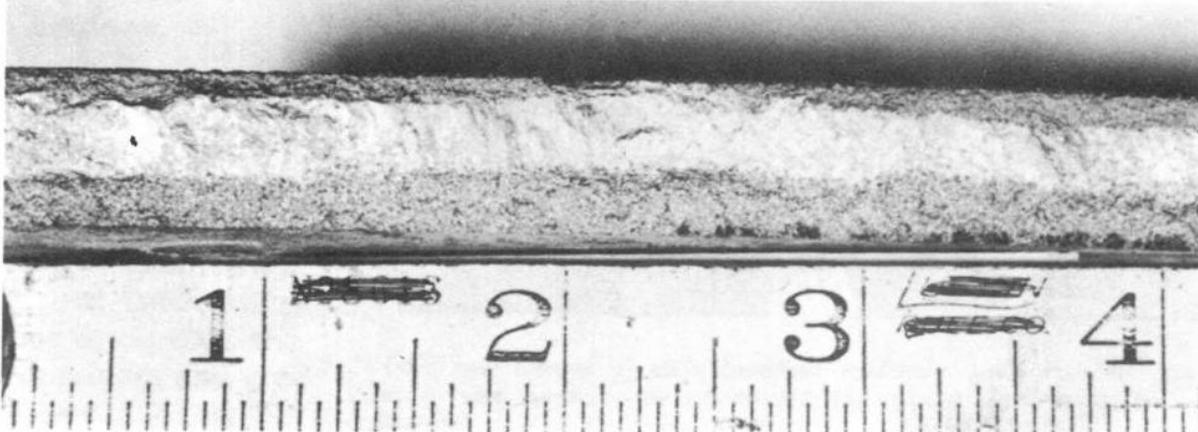
Şekil 14.1. Gri dökme demirde tipik ters çil ayrışması

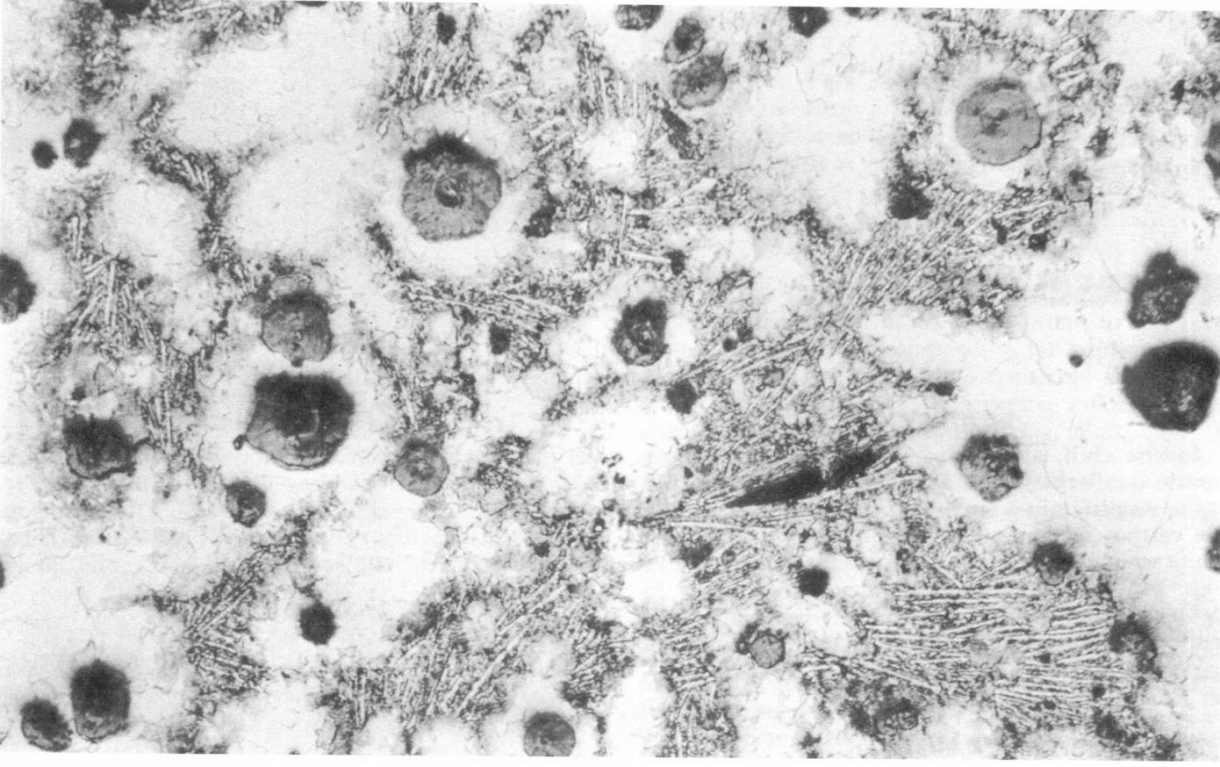
Şekil 14.2.Küresel grafitli dökme demir parçada ters çil ayrışmasının mikro fotoğrafı.x50

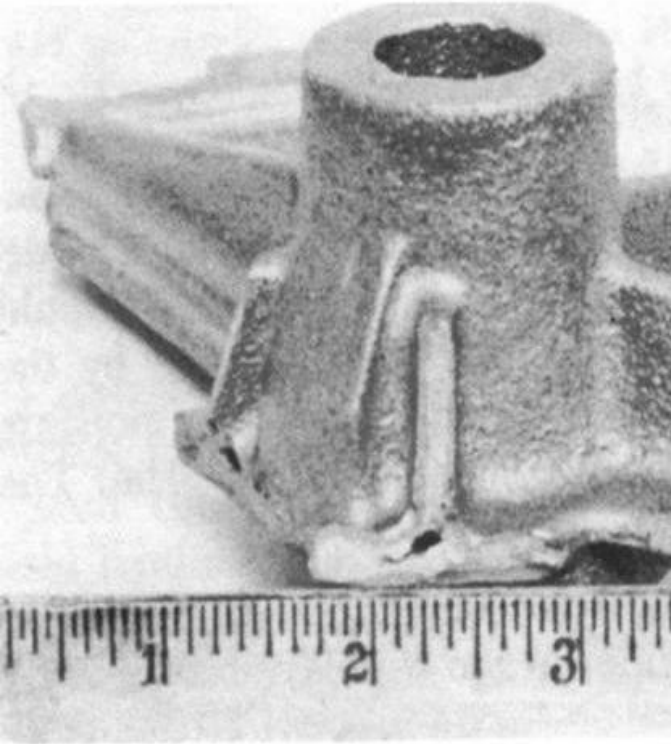
Şekil 14.3. Fotoğrafta görülen parça yaş bir pota kullanılarak dökülmüştür.

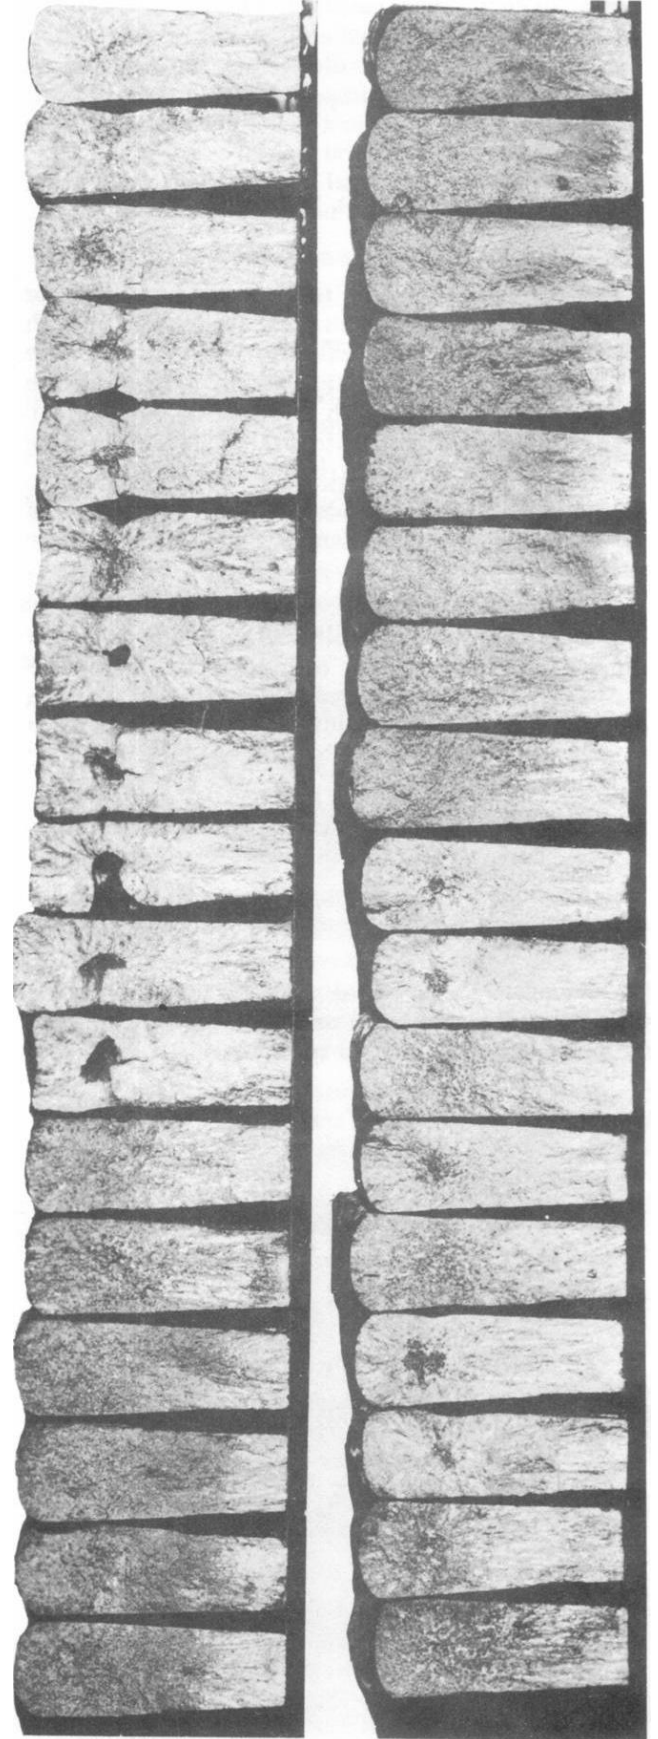
Şekil 15.1 Bir kupol ocağına düzenli çelik hurdası şarjı esnasında istemeden paslanmaz çelik hurdası şarj edilmesi neticesinde, sert döküm probleminin çil testi silsilesi halinde gösterimi

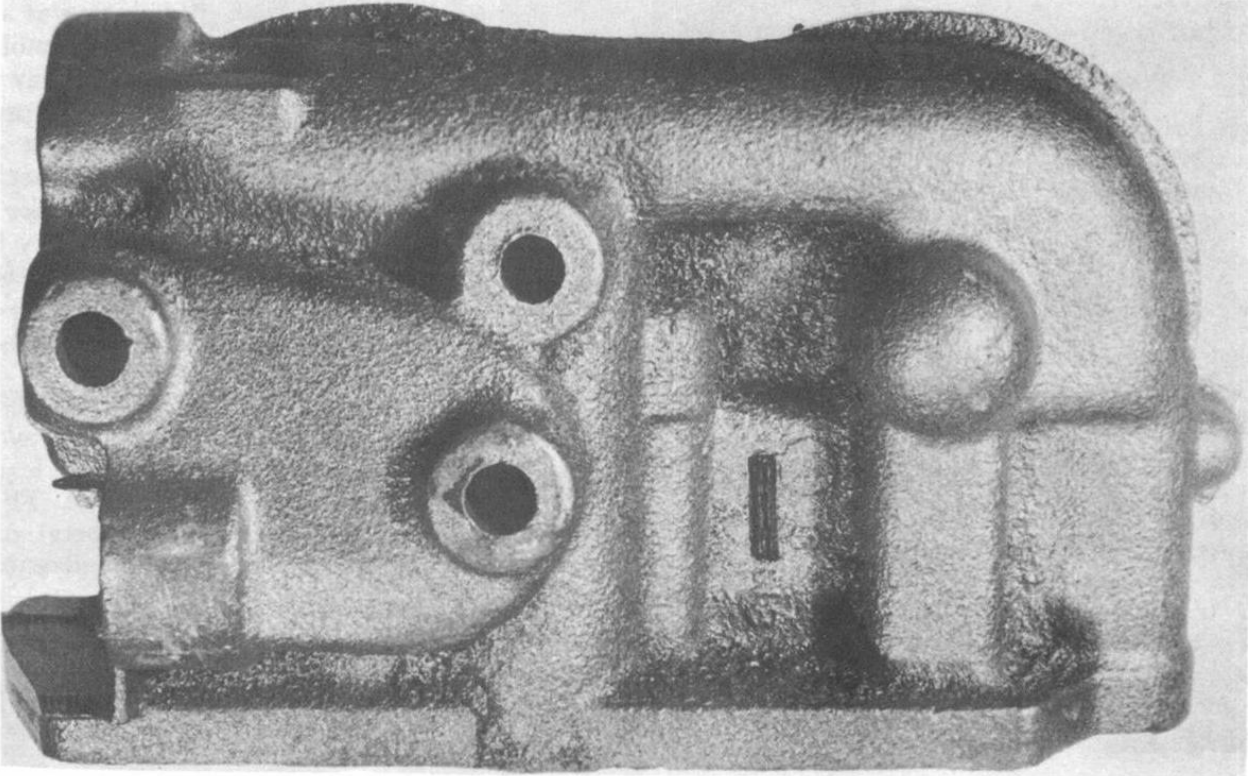
Şekil 16.1. Yumuşak kalıptan dolayı oluşan kum emmesi.
