# DÖKÜM HATALARI ATLASI

# analysis of CASTING DEFECTS

an American Foundrymen's Society publication

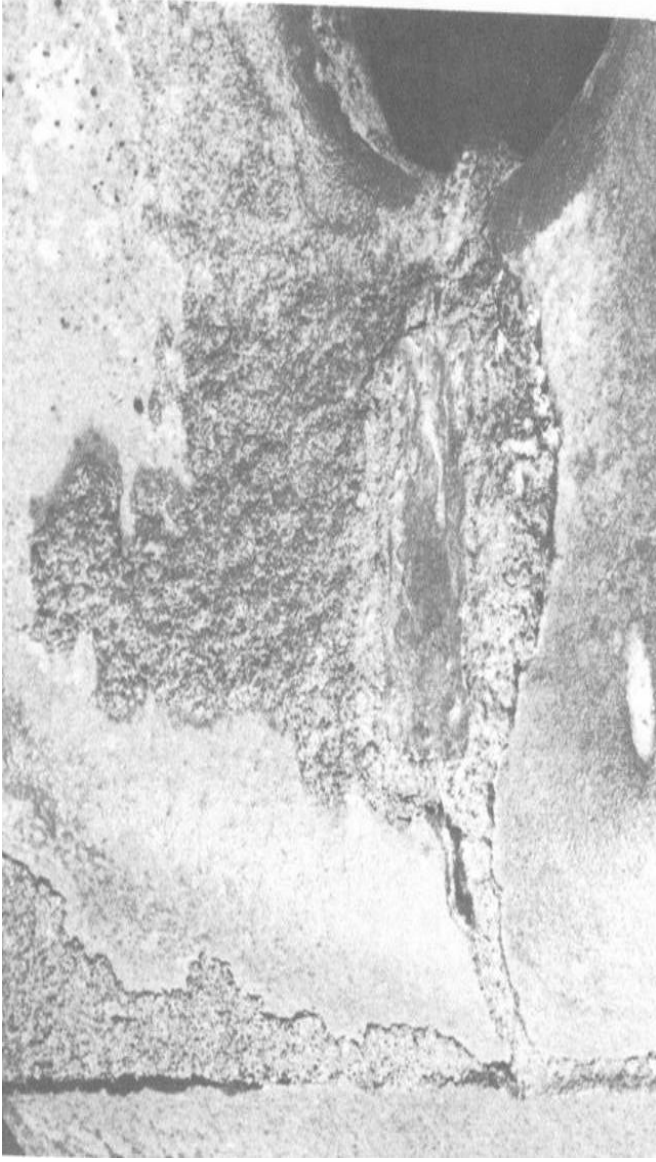
Şekil 16.2. Keskin köşeler ve sıcak bölgeler kum emmesine en çok eğilimli bölgelerdir.

Keskin köşelerin veya sarkık veya çıkıntılı kesitlerin kullanımının zorunlu olduğu veya ince maça veya kum kesitlerinin kullanımının zorunlu olduğu ve çevresindeki metalin yoğunluğunun fazla olduğu durumlarda parça dizayını, kum emmesi hatasına katkısı olan bir faktördür (Bakınız Şekil 16.2). Bu tip dizayınlar kalıp veya

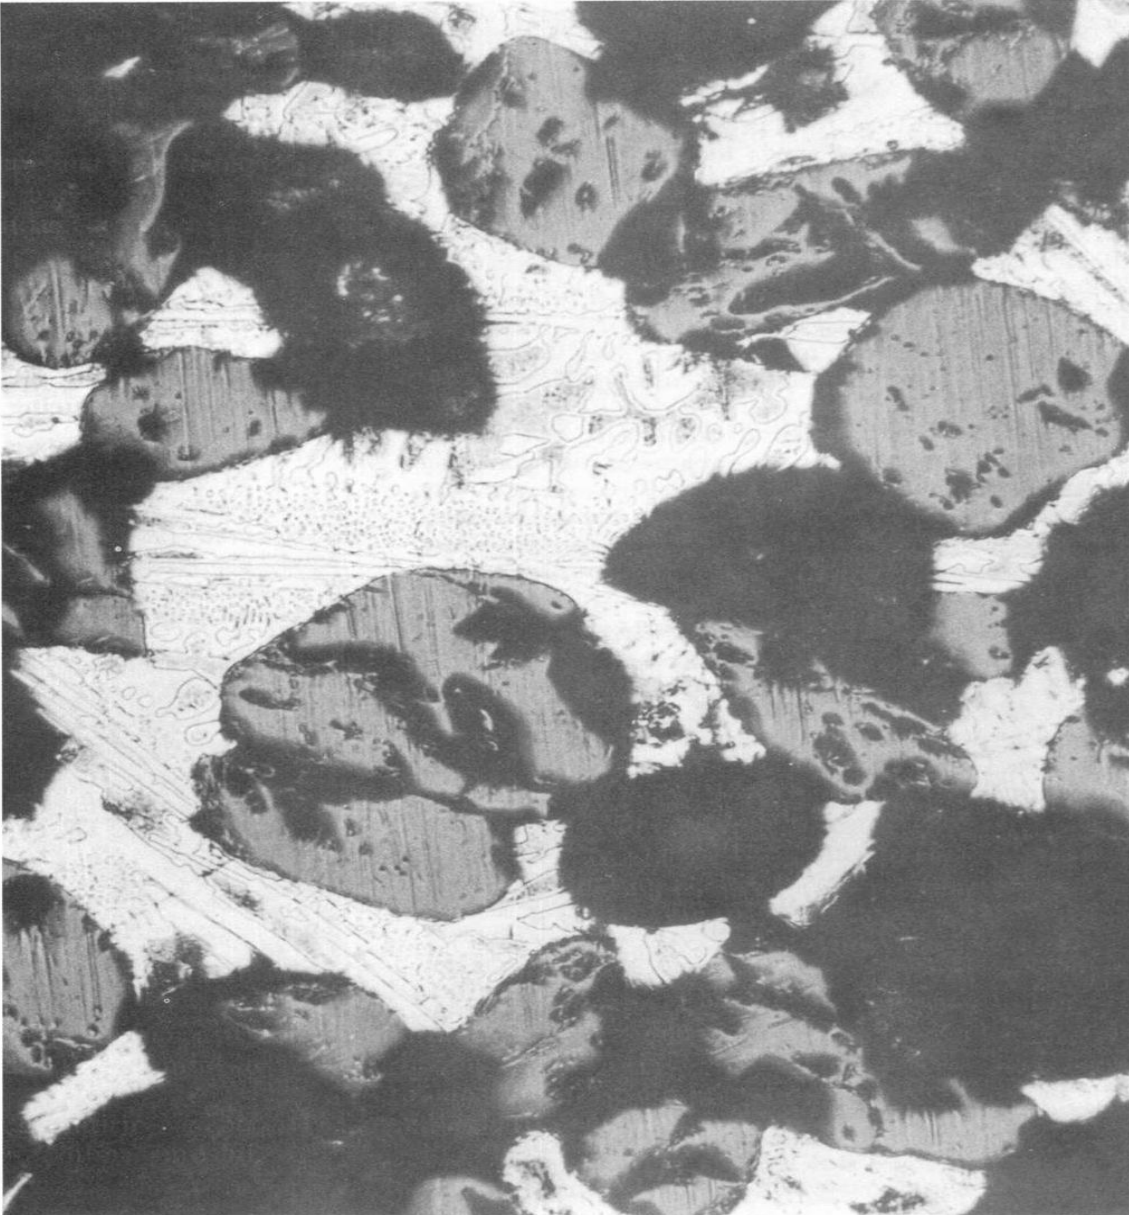
Şekil 16.3. Poroz bir kalıpta kum tanecikleri arasındaki metal yapısı mikroyapı fotoğrafı x 400.

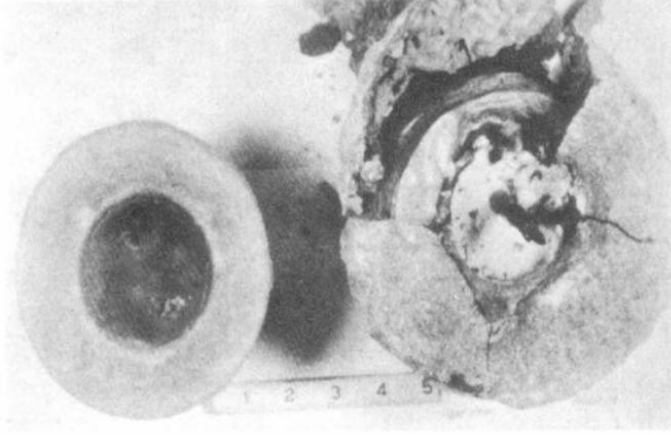
Şekil 16.4. Redükleyici atmosferin metal emmesi üzerindeki etkisini gösteren bir deneme döküm.

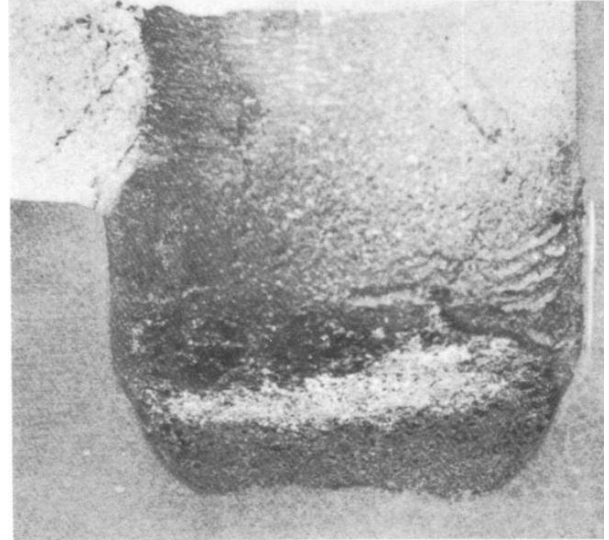
Şekil 16.5. Yumuşak sıkıştırılmış maçalar kum emmesine olanak sağlar.

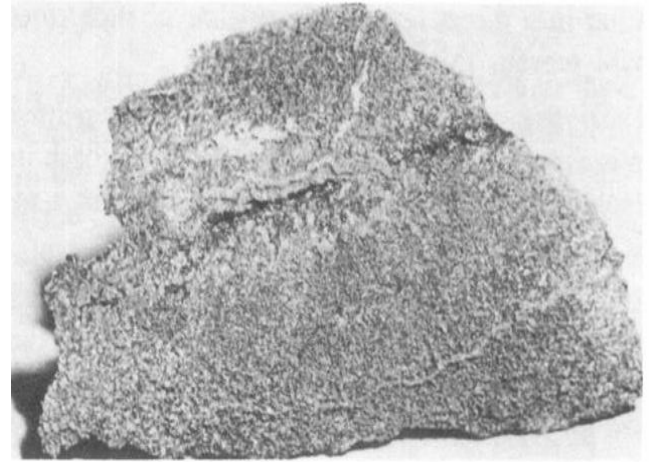
Şekil 16.6. Maçanın yetersiz fırınlanmasından dolayı metalin maça ile tamamen kaynaşması.

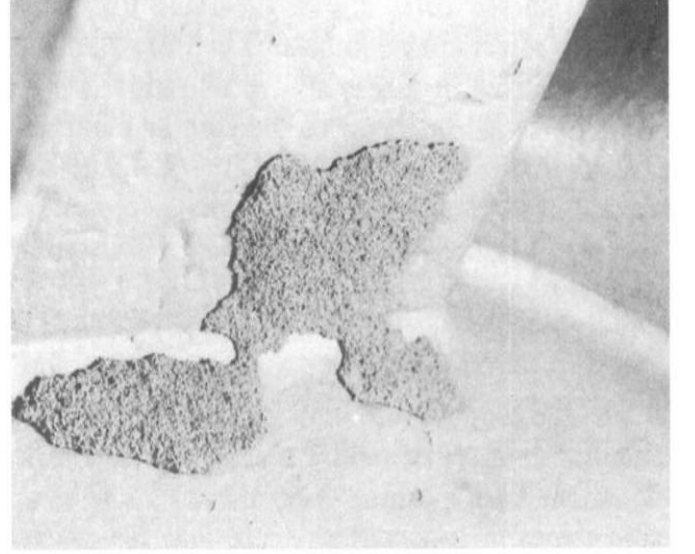
Şekil 16.7. Kalıp boyasının yetersiz kurutulması sonucu oluşan kum emmiş alan.

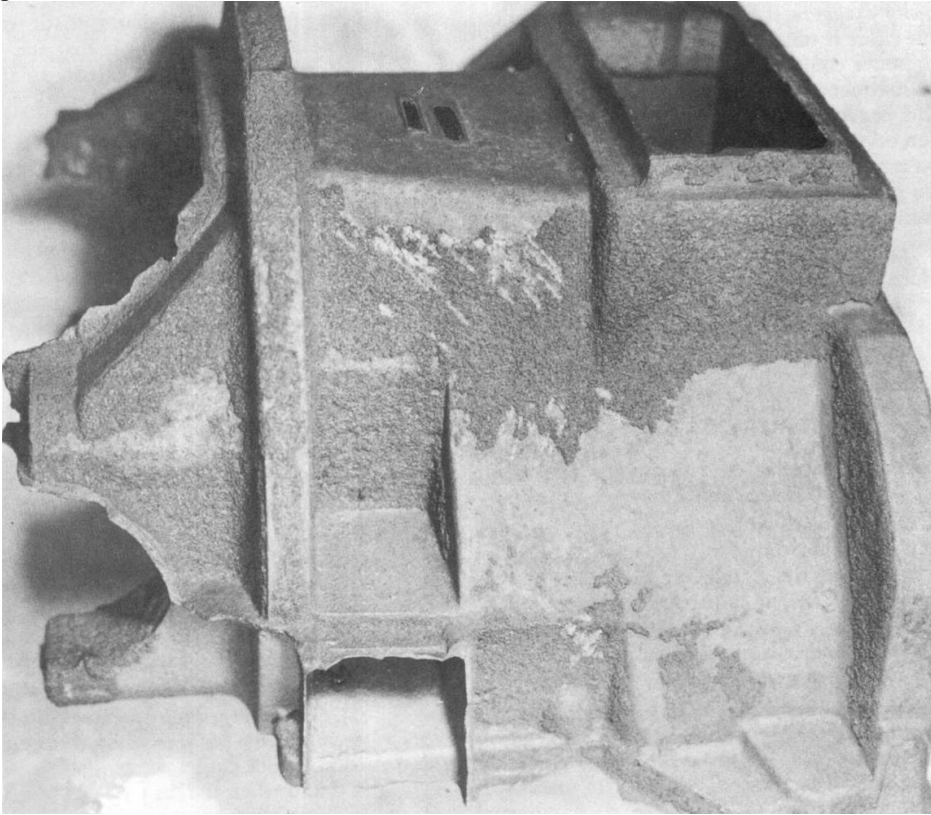
Şekil 17.1 80-90 sertliğe sıkıştırılarak yağ kum kullanılan bir kalıptan tipik bir sert kalıp kum emmesi.

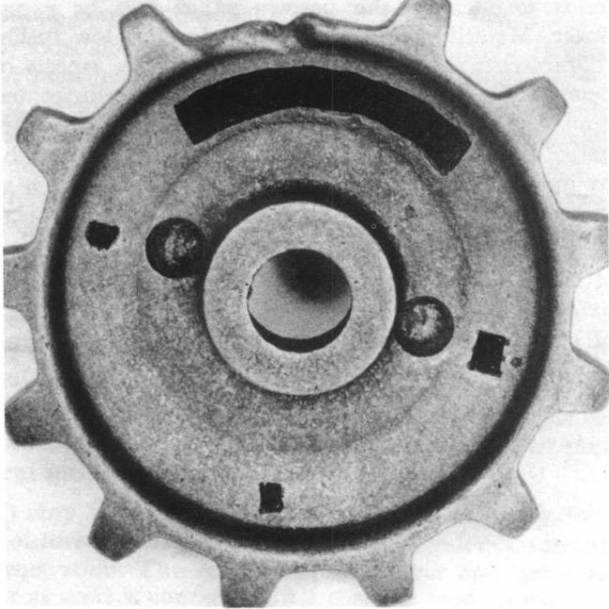
Şekil 18.1. Tipik bir eksik döküm sakatı; bir diş tamamen eksik

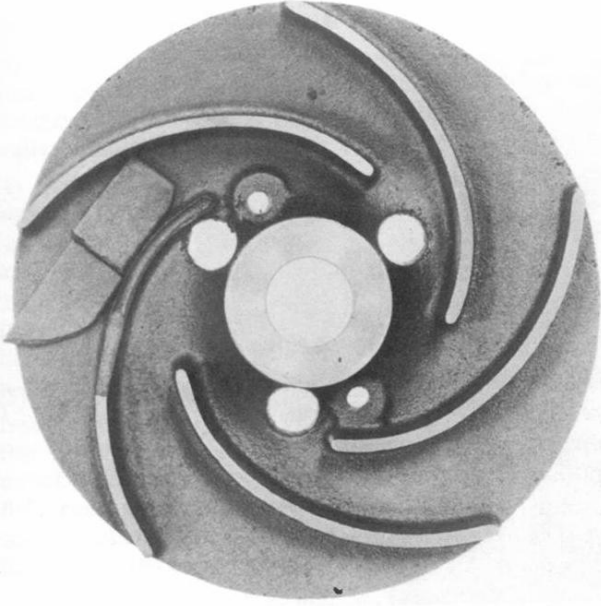
Şekil 18.2. Pervane parça dökümündeki tipik bir katmer sakatı. Hatalı kanat katmer sakatı oluşturan kesiti göstermek için kırılmıştır.

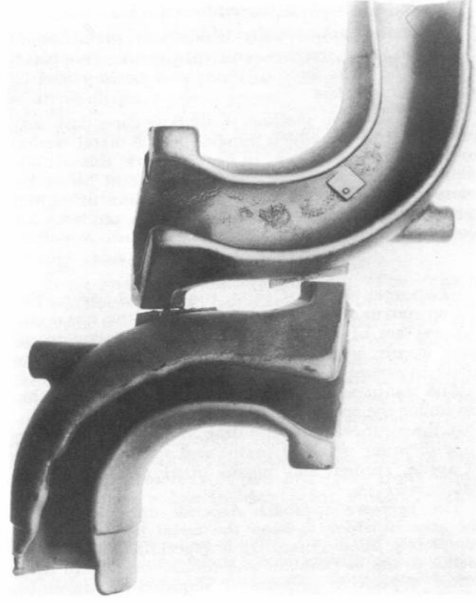
Şekil 18.3. Döküm dolmadan önce katılan küçük meme kesitleri yüzünden oluşan eksik döküm.

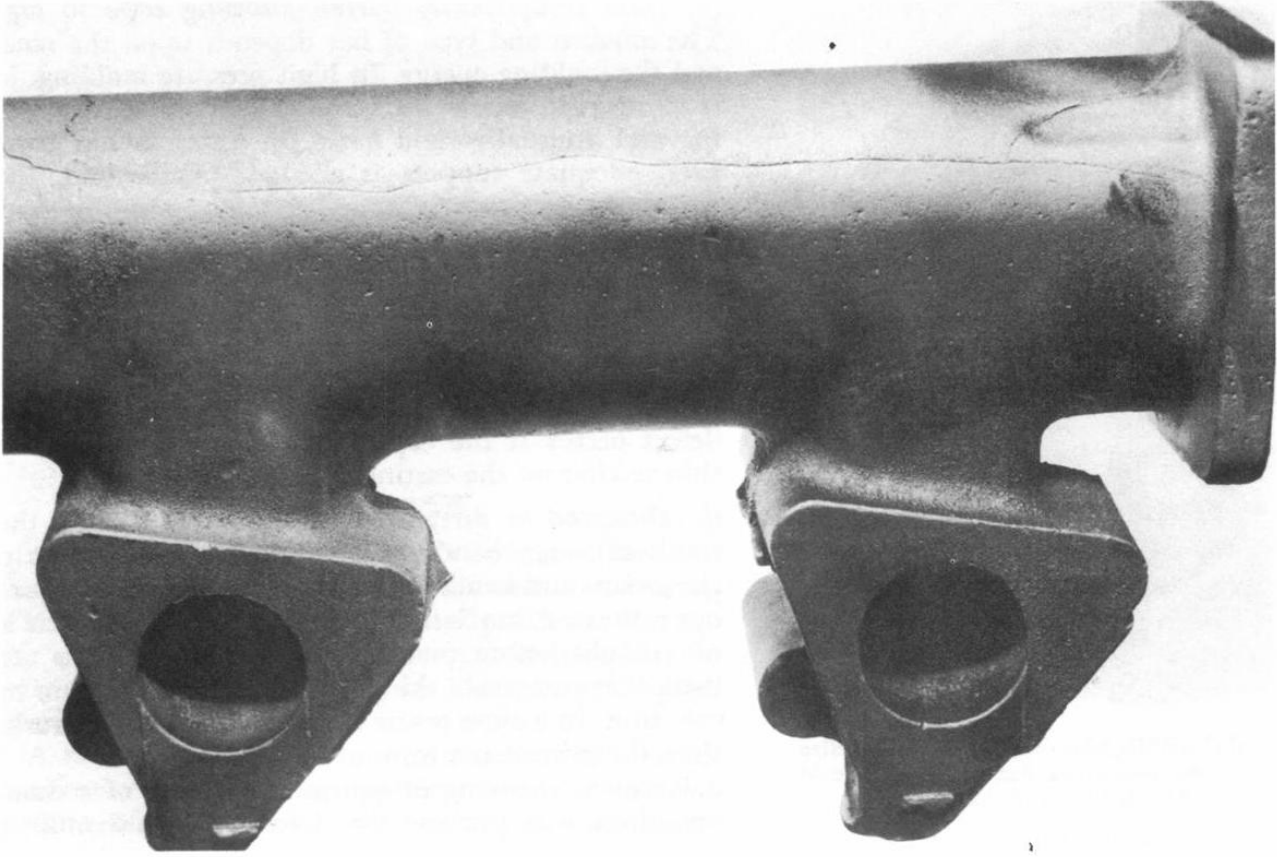
Şekil 18.4. Küçük meme girişleri yüzünden oluşmuş bir katmer sakatı.

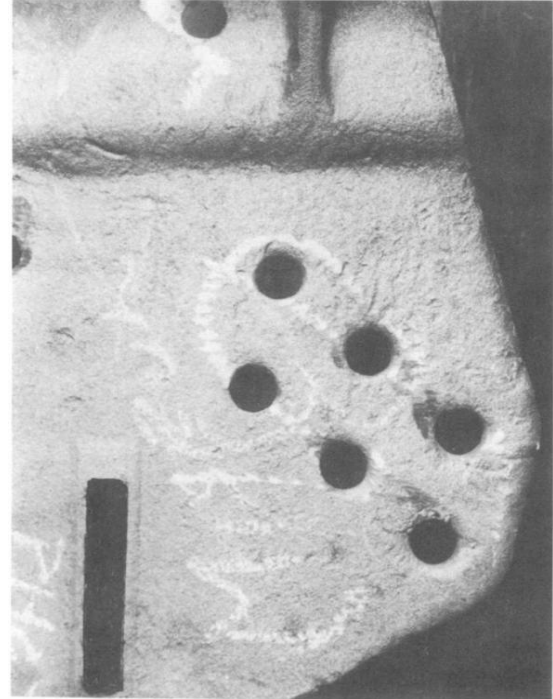
Şekil 18.5. Soğuk dökülen madenin ilk dökümü esnasındaki ısı kaybı parçanın köşelerinin ve maçadan çıkan deliklerin belirgin olmamasına neden olmuştur.

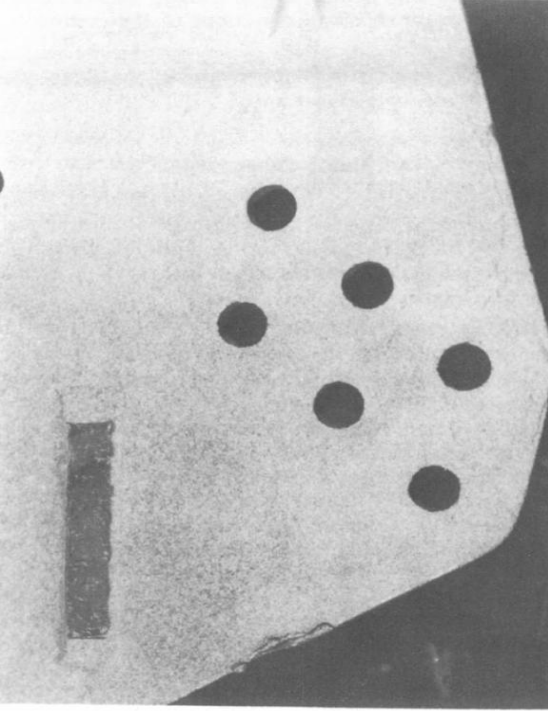
Şekil 18.6 Şekil 18.5’de gösterilen parçanın hatasız dökümü sonucu elde edilen parça.

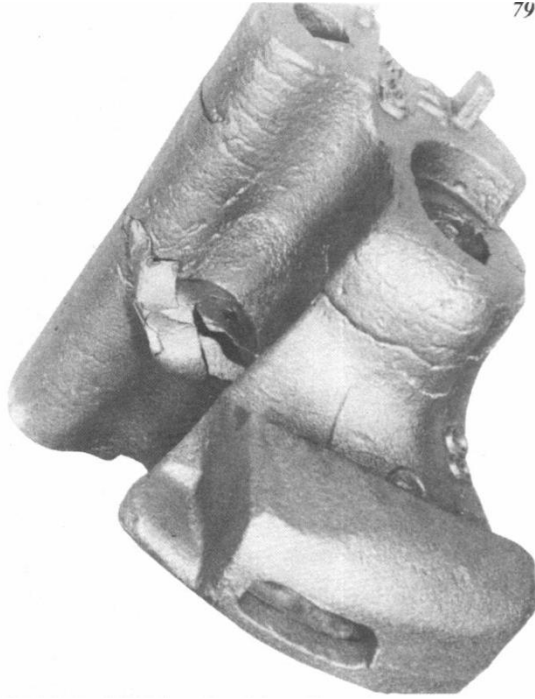
Şekil 18.7. Kesikli dökümden dolayı oluşan katmer sakatı.

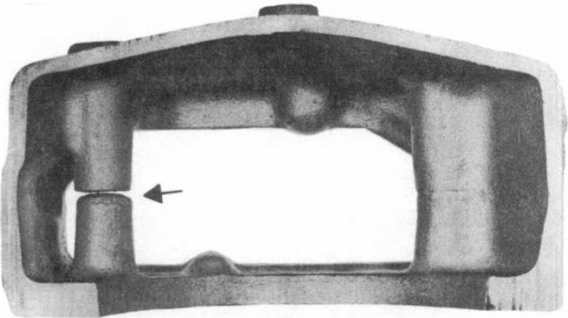
Şekil 19.1. Maça setinin kalıba yerleştirilmeden önce tam olarak temizlenmemesi bu hataya sebebiyet vermiştir. Kolonun yekpare olması gerekirdi.

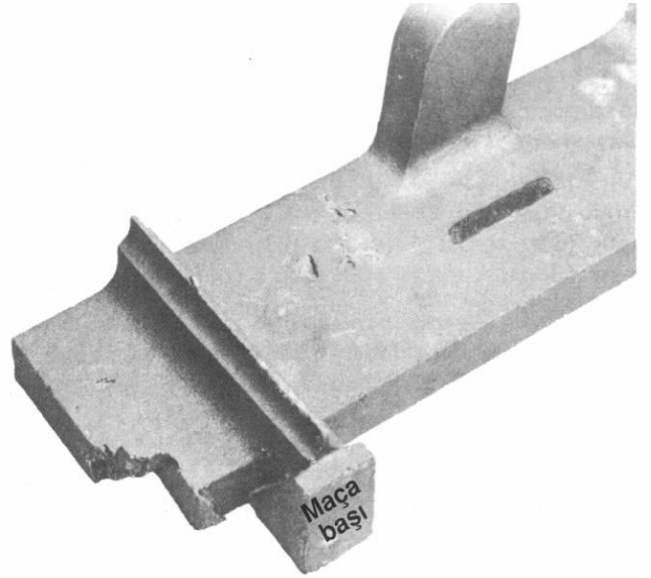
Şekil 19.2. Maça başı açık olarak belirtilmediğinden maça konulması unutulmuştur.

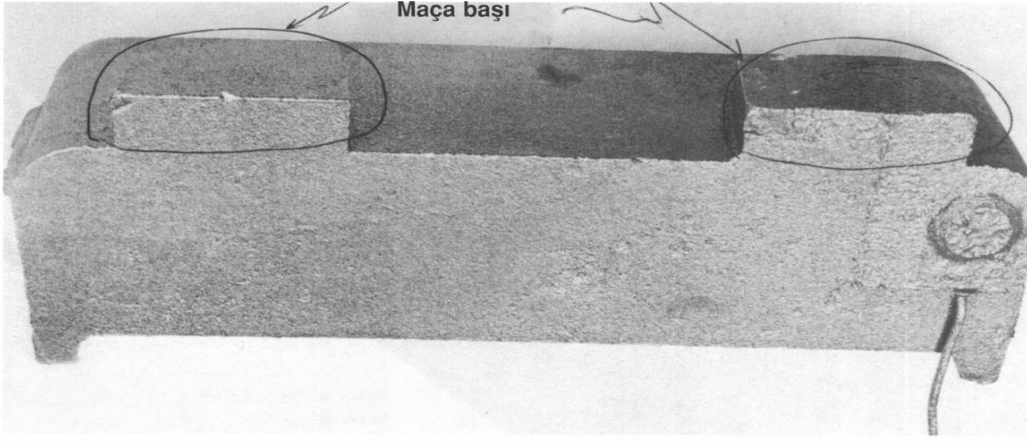
Şekil 19.3. Modelin hatalı tanımlanması maçanın unutulmasına neden olmuştur.

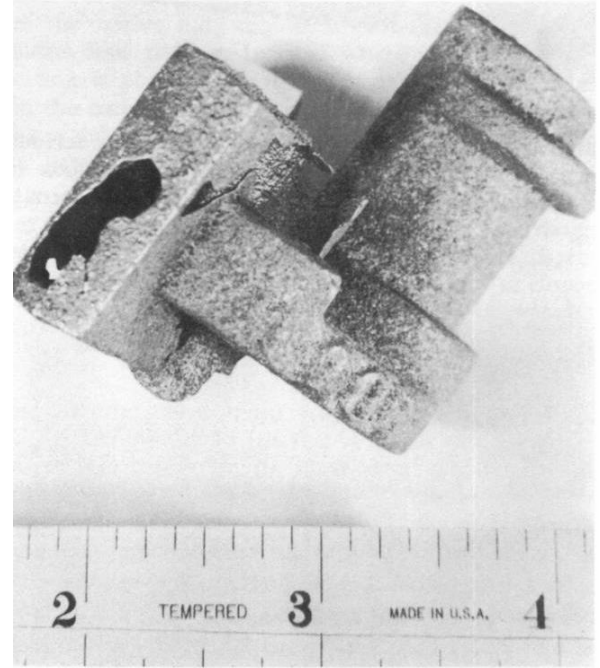
Şekil 19.4. Büyük maça, maça başının etrafına maden sarmasına neden olmuştur.

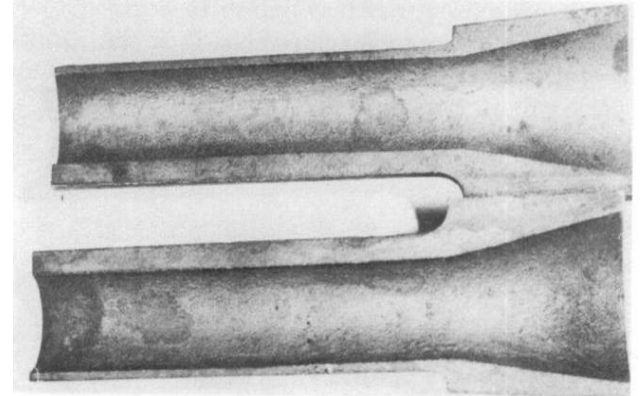
Şekil 19.5. Aşırı metal basıncı döküm esnasında maçanın deforme olmasına neden olmuştur.

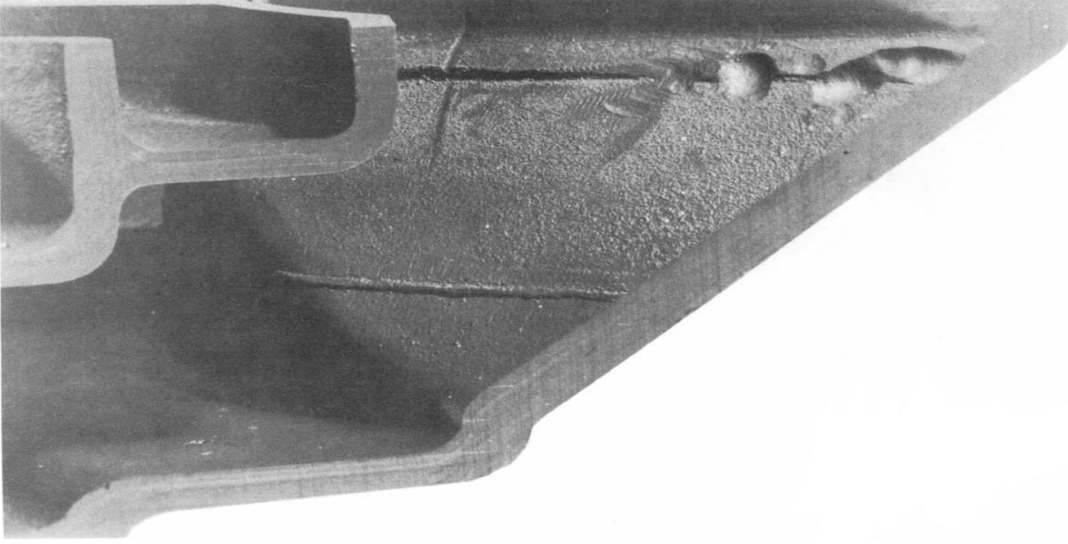
Şekil 19.6. Maça tamir macununun tam olarak temizlenmemiş olması döküm yüzeyinde belirtilen izleri bırakmıştır.

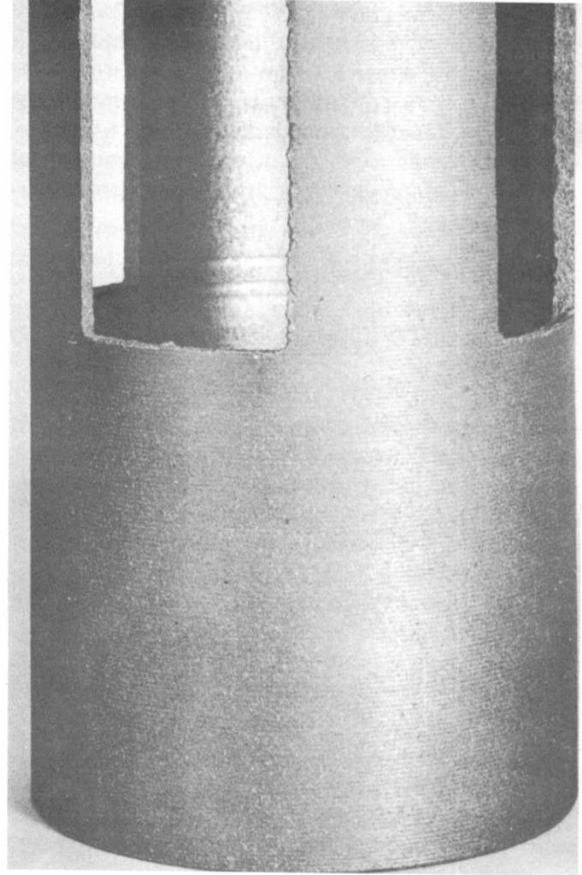
Şekil 20.1. Gevşek dokulu döküm.

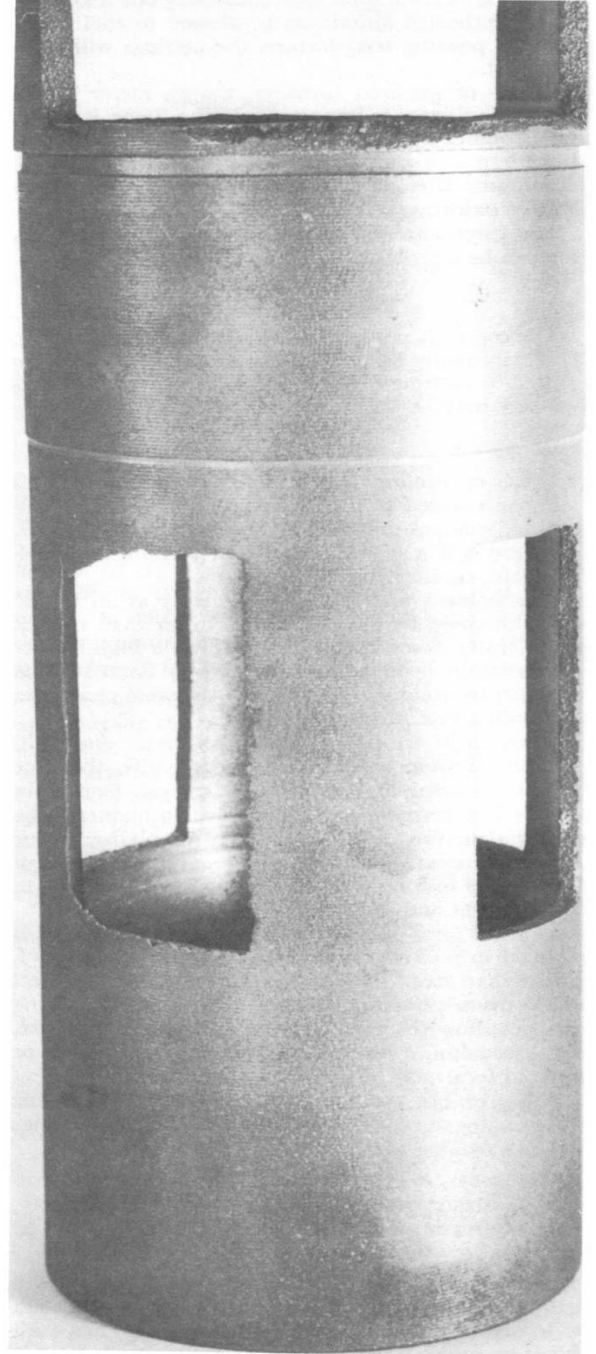
Şekil 20.2. Dizel motoru gömleğinde görülen üç hata: Gevşek doku, iç kısımda çekinti ve kum boşlukları.

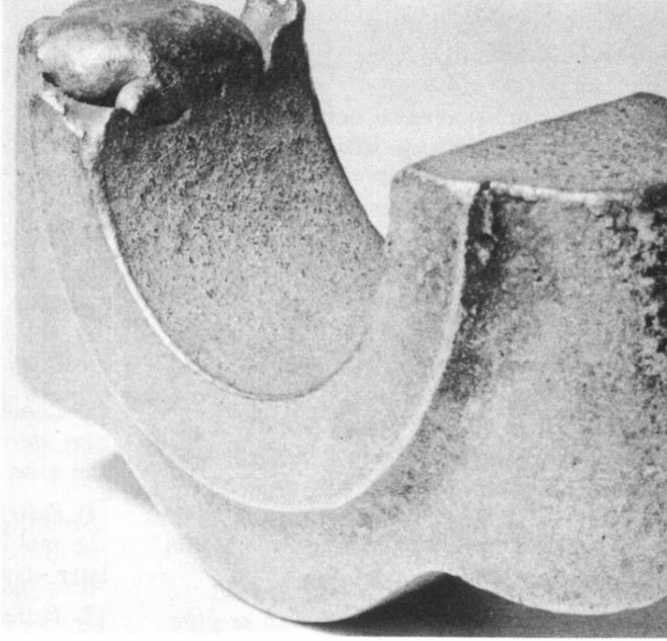
Şekil 21.1 Tipik bir eksik döküm hatası

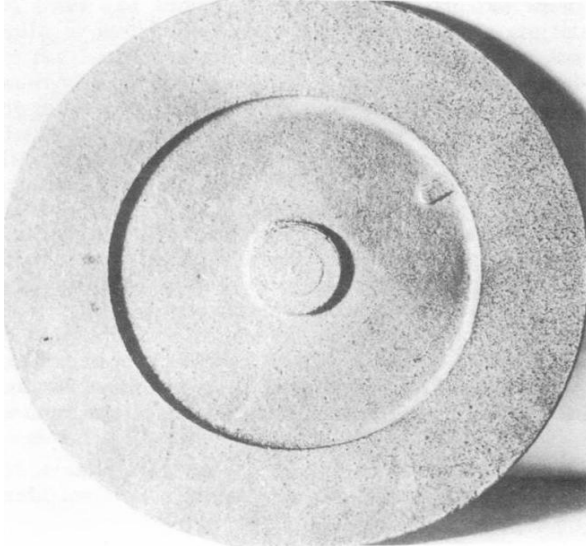
Şekil 22.1. Tipik bir kalıp esnemesi hatası görülen bir döküm parçası.

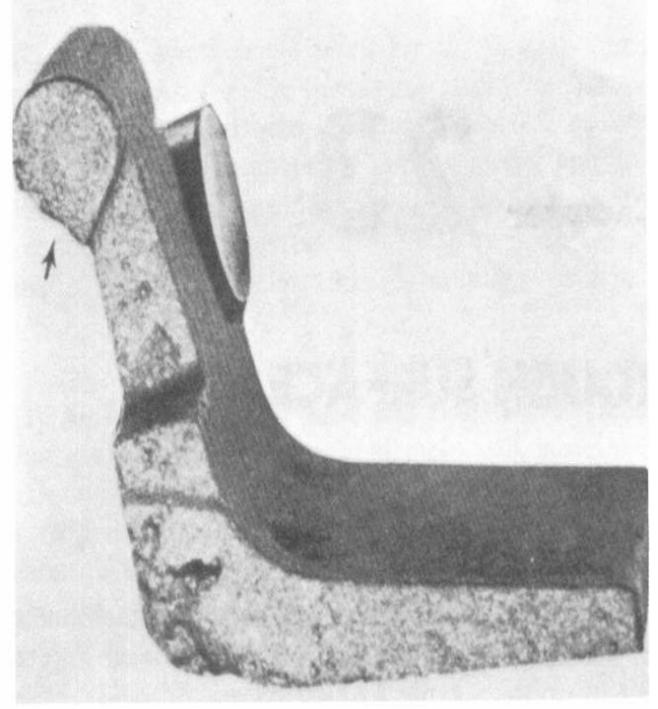
Şekil 22.2. Sadece tek yönde yapılan yanlış tokmaklama sonucu dairesel bir kesitin elips hale dönmesi.

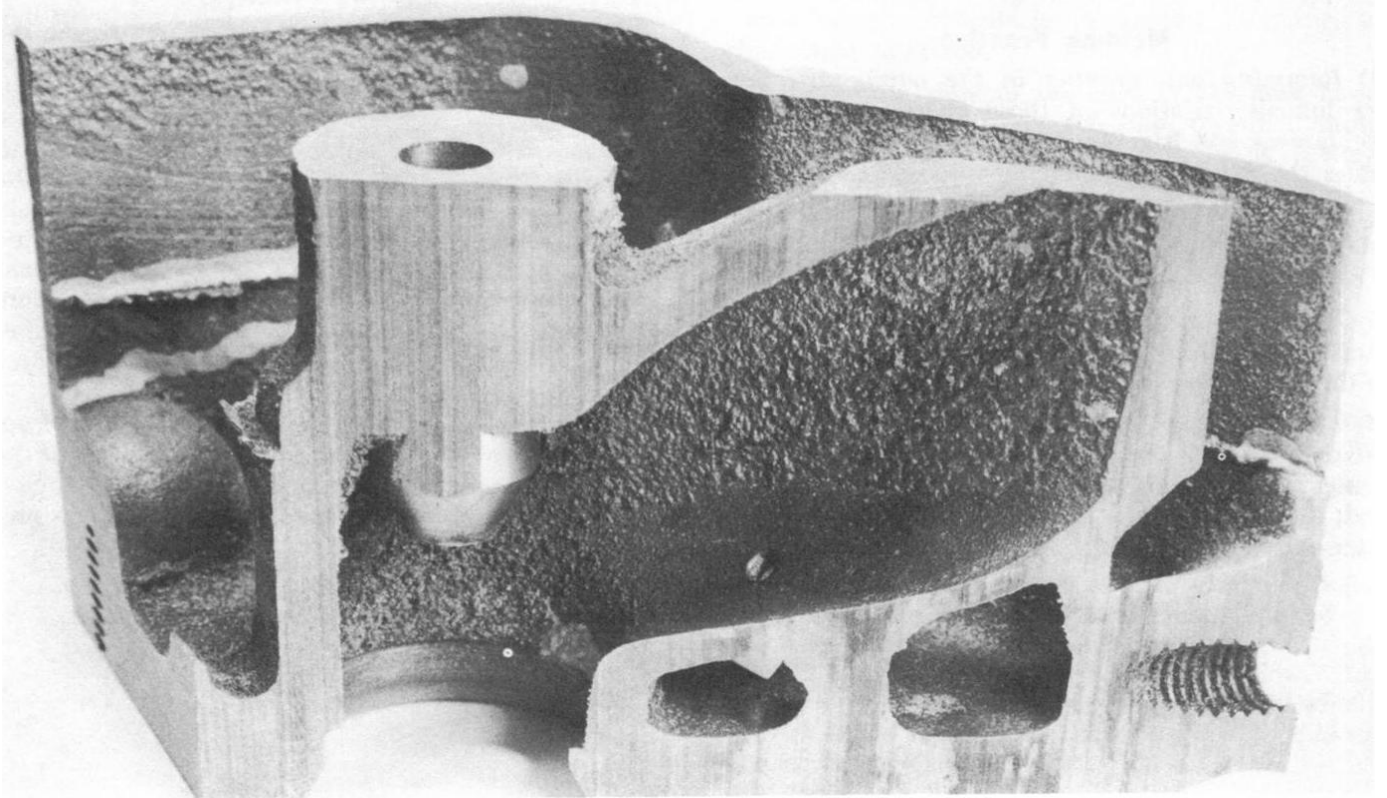
Şekil 23.1. Boyanmamış açık maça yüzeyinin oluşturduğu pürüzlü yüzey

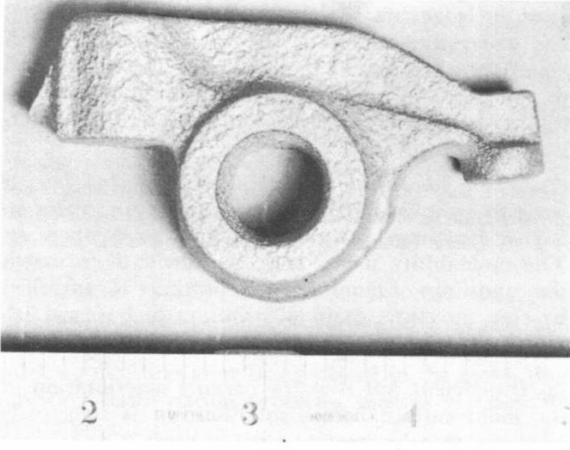
Şekil 23.2. Kalıplamada fazla nemin oluşturduğu düşük kalıplanabilirlik ve açık taneli kalıp yüzeyi.

Fazla nem (fazla temper) kalıp yüzeyinde yapışmaya ve pürüze direkt etki eder (Bakınız Şekil 23.2 ). Çok kuru kum (veya kullanımda kuruyan) metal dökümü sırasında kuma maden dalmasına kum sürüklemeye veya kalıba hava üflenmesinde veya kalıp kapamada kum tanelerinin yüzeyden kopmasına neden olacaktır.

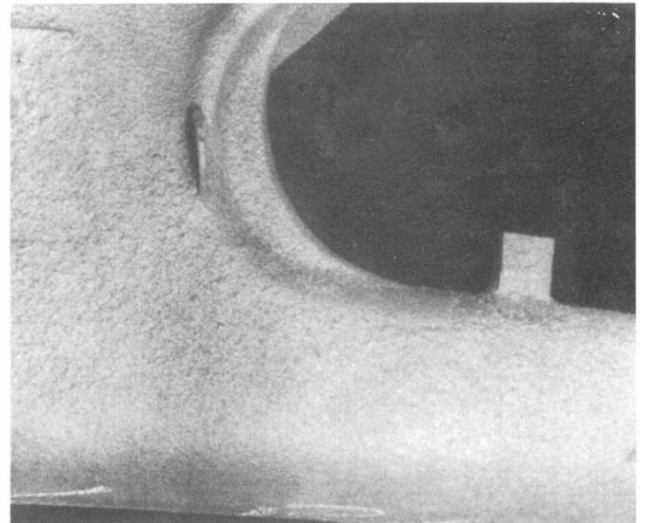
Şekil 23.3. Kalıp kumunun hatalı seçimi sonucu fazla geçirgenlik ve kaba yüzeyin oluşumu.

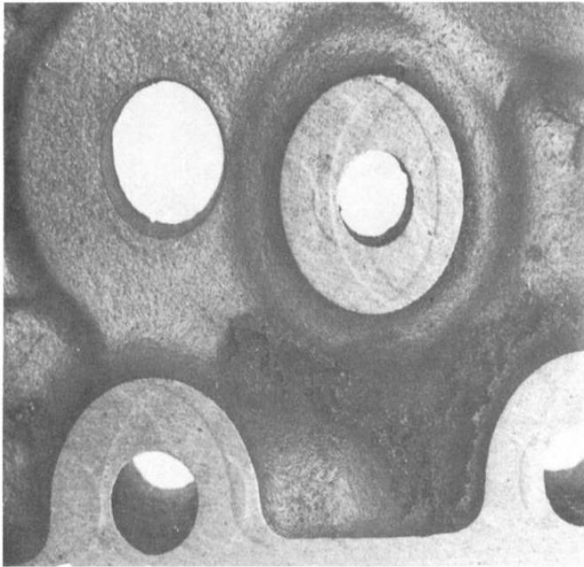
Şekil 23.4. Kumun içindeki fazla kireç sıcaklığın yüksek olduğu bölgelerde bu tür pürüz oluşturmaktadır.

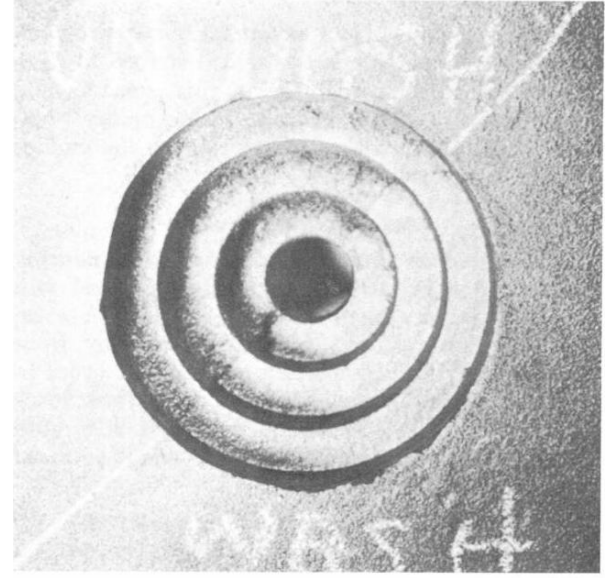
Şekil 23.5. Yıkanmış ve yıkanmamış kalıp bölgeleri arasındaki farkın gösterimi.

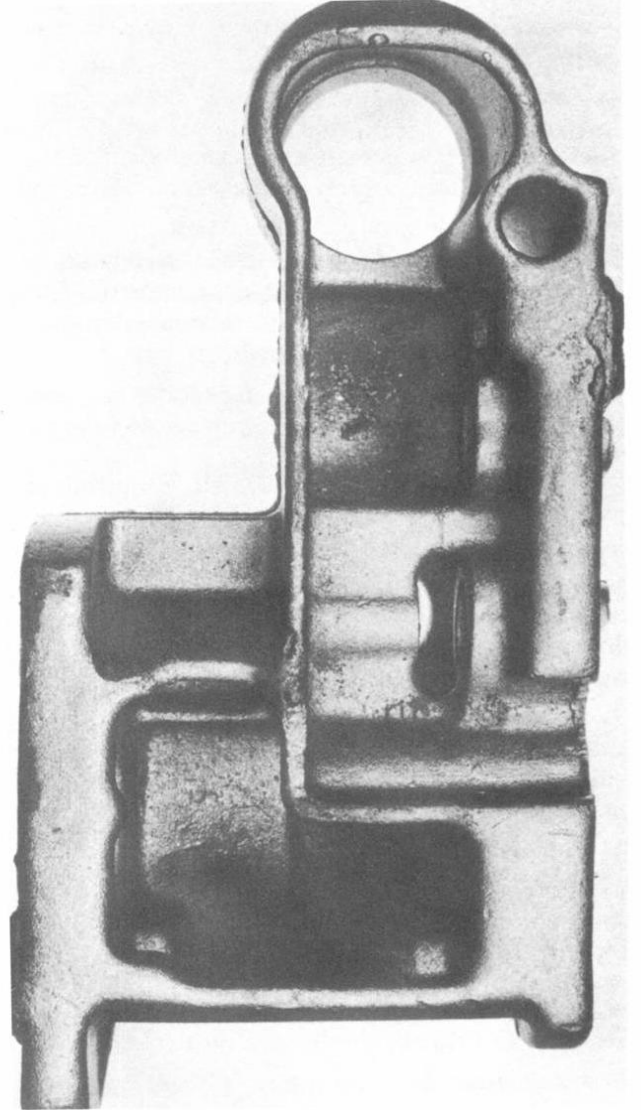
Şekil 24.1. Eksik döküm sakatı ile sonuçlanan tipik bir derece kaçırma olayı.

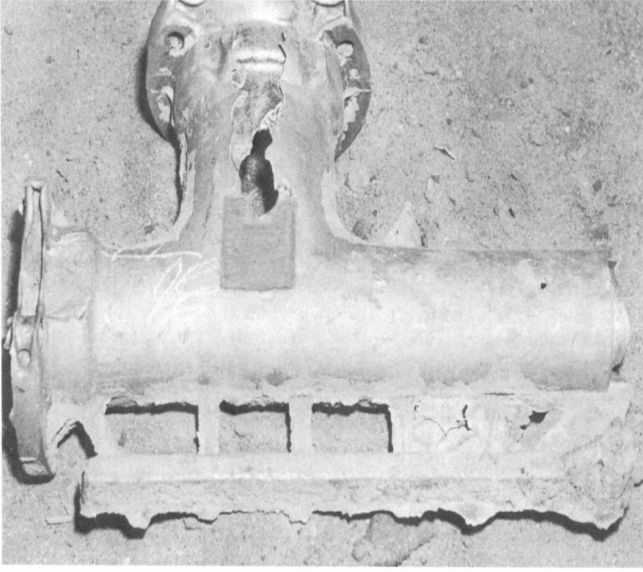
Şekil 24.2. Maça oturmaması sonucu oluşmuş tipik bir ayırım yüzeyi derece kaçırma sakatı.

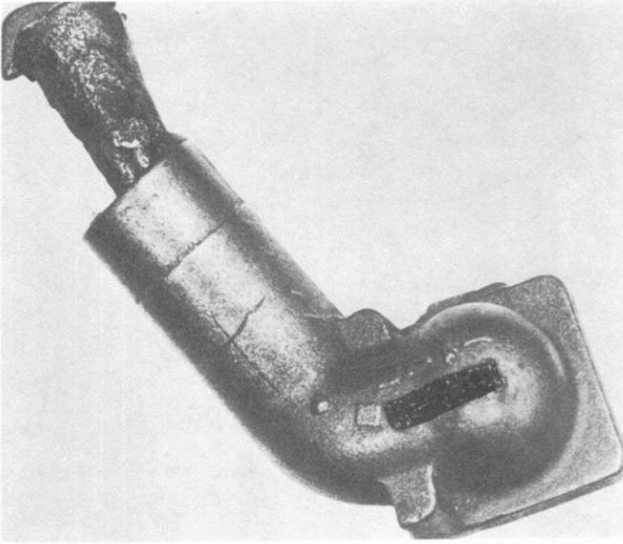
Şekil 24.3. Maça boşluğuna sıvı metalin girişine izin vermiş düşük mukavemetteki bir maça. Döküm parça, maça boşluğuna giren madenden ayrılamadığı için sakata ayrılmış.

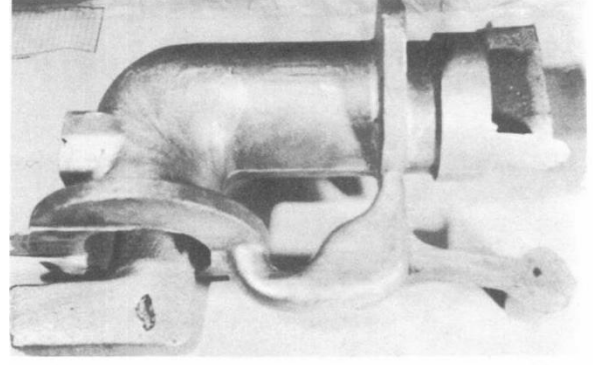
Şekil 24.4. Kabuk maçaların uygun olmayan bir şekilde birleştirilmesi sonucu sıvı metalin maça boşluğuna girmesiyle oluşan sakat parça

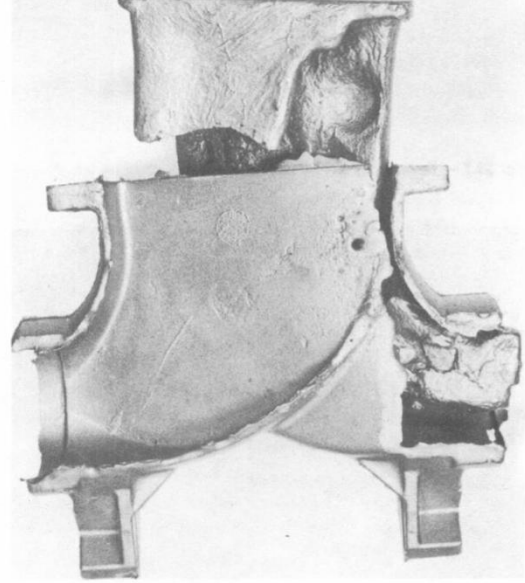
Şekil 24.5. Kabuk maçadaki ince bölgenin kırılmasının neden olduğu derece kaçırma durumunu gösterir döküm parça.

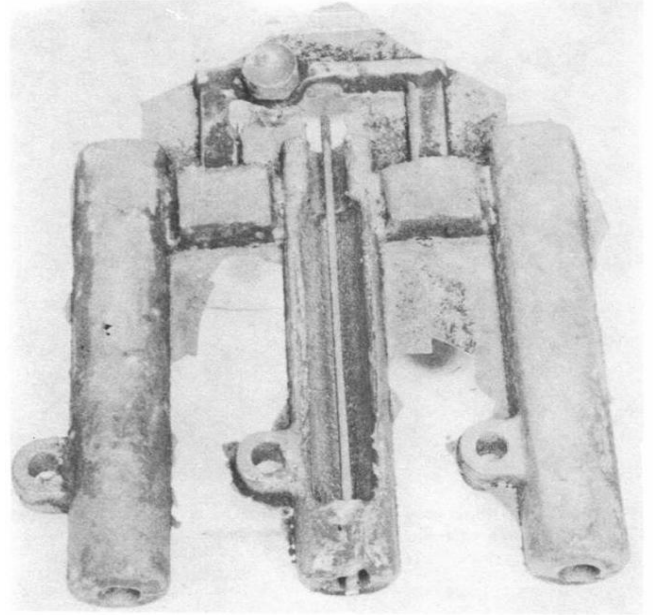
Şekil 24.6. Yetersiz derece ağırlığı kullanımının neden olduğu, döküm parçanın ayırım yüzeyindeki derece kaçırma problemi.

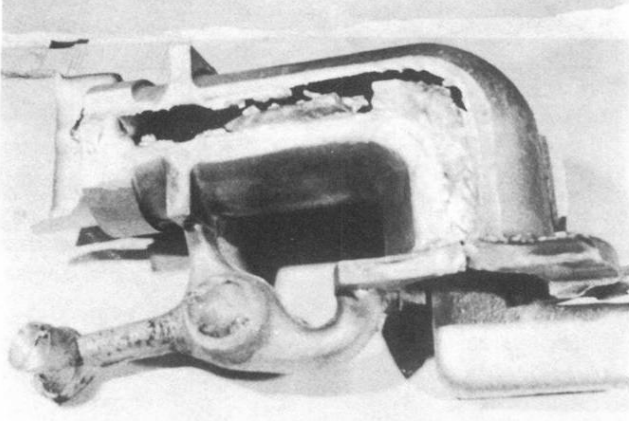
Şekil 24.7. Derecelerin hatalı kelepçeleme sonucu oluşan derece kaçırma problemi.

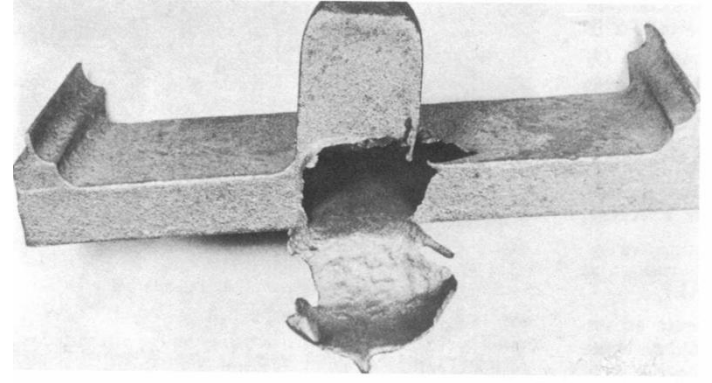
Şekil 24.8. Alt taban plâkasının yeterli şekilde yataklanmaması maden kaçırma neden olmuştur.

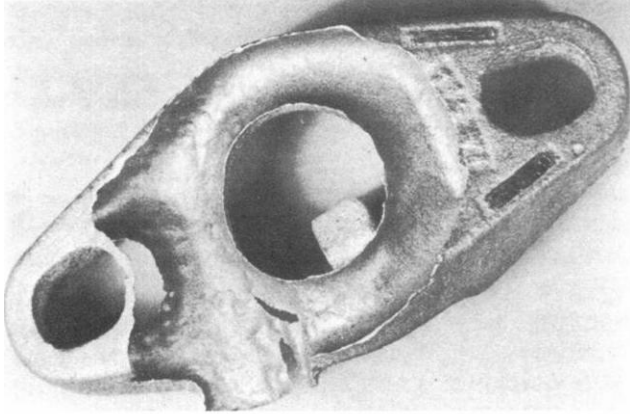
Şekil 24.9. Kalıp konveyör üzerinde hareket ederken ve katılaşmadan önce ceketlerin kaydırılması forsaya neden olmuştur. Başlangıçta kalıp doluydu.

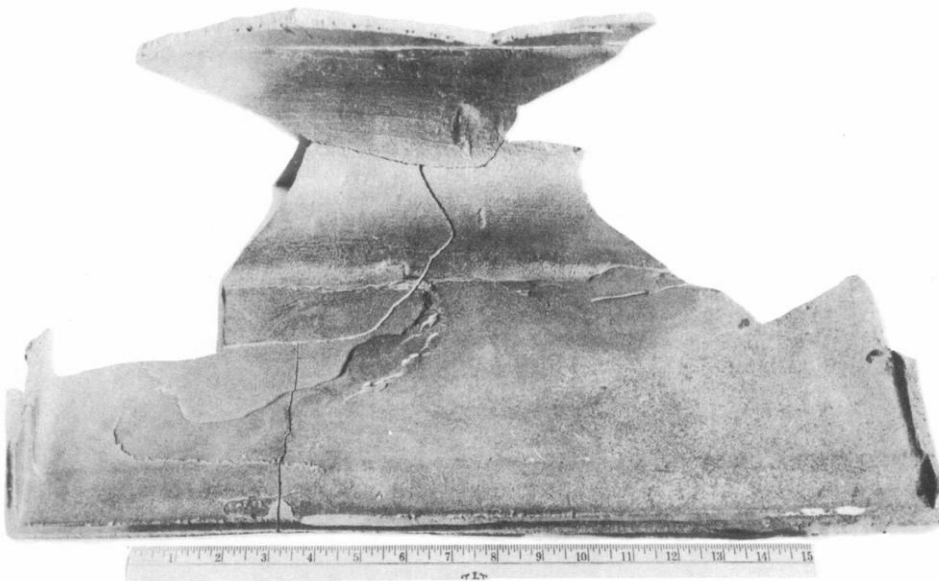
Şekil 25.1 Katmerin esas döküme yarı bağlı durumundaki tipik bir katmer sakat

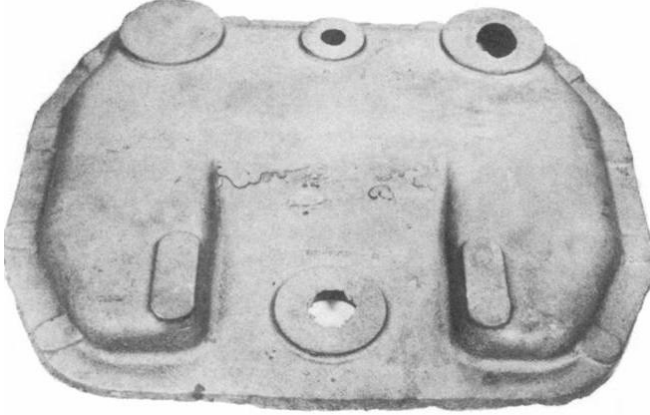
Şekil 25.2. Nemli kumun sert takalanması nedeni ile oluşan katmer sakatı.

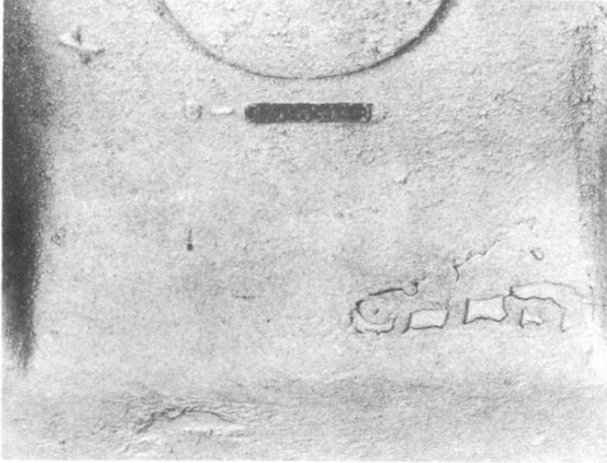
Şekil 25.3. Şekil 25.2'de gösterilen katmerin büyütülmüş kesiti.

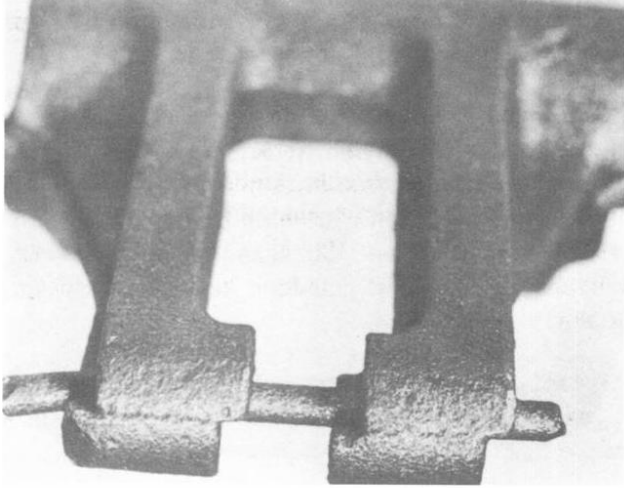
Şekil 26.1. Alt ve üst derecenin iyi oturmaması sonucunda oluşan tipik bir kalıp kaçıklığı.

Kaçıklık, parçanın ayırım yüzeyindeki uygun-suzluk veya maçadan çıkması gereken bir bölgenin boyutlarında maçaların uygun pozisyonlanamaması veya montajlanamaması nedenleri ile ortaya çıkan sapma-lardır. Bu hata görünüşü itibarıyla kolay saptanır (Bakınız Şekil 26.1). Fakat kalıp esnemeleri bazen kaçıklık olarak yorumlanabilmektedir. Ayırım yüzeyinin aynı anda ters yönlerde kaçıklığı beklenmemelidir. Karar vermekte güçlük çekilen durumlarda (bir uçtaki kaçıklığın diğer uçtan fazla olması, vb.) problemin kaçıklık olmayabileceğini düşünmek ve kalıp esnemesini kontrol etmek gerekir.

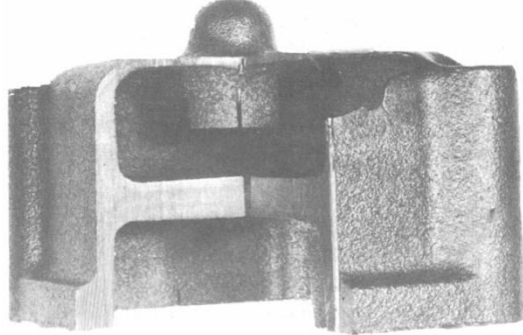
Şekil 26.2. Tipik bir maça yüzmesi ile oluşan maça kaçıklığı

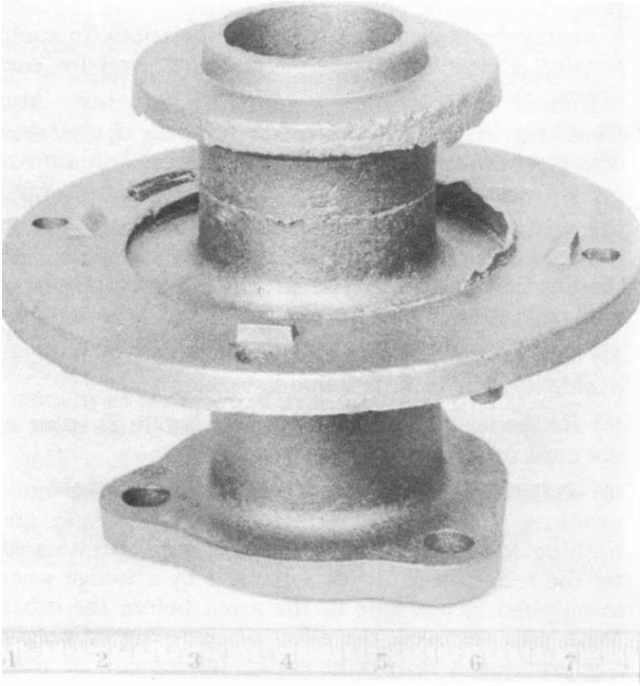
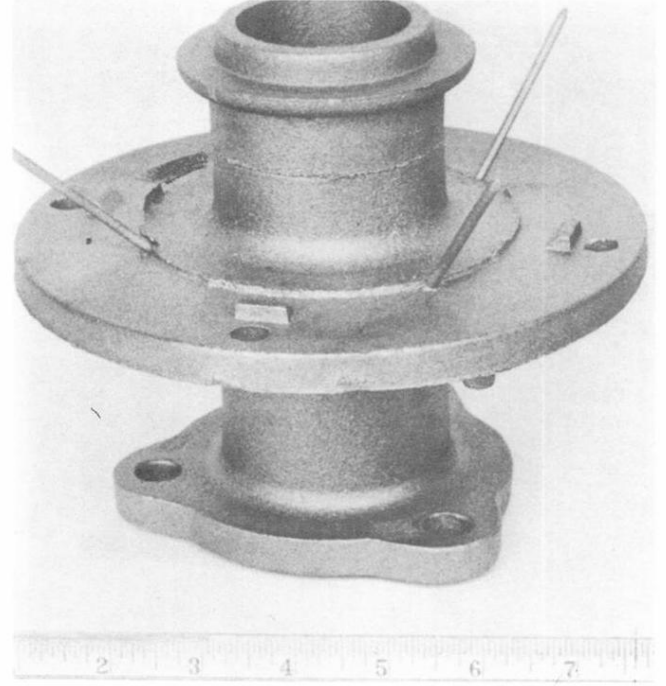
Şekil 26.3. Yetersiz maça başının neden olduğu dikey kaçıklık (Sol: Dikey olarak kaçık parça, Sağ: Normal parça).

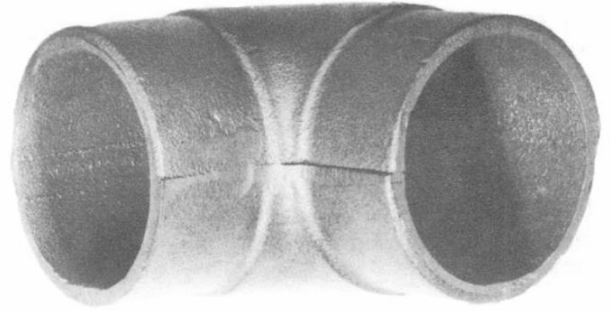
Şekil 26.4. Aşınmış pimlerin veya burçların bir veya birkaç yönde kaçıklığa neden oluşu.

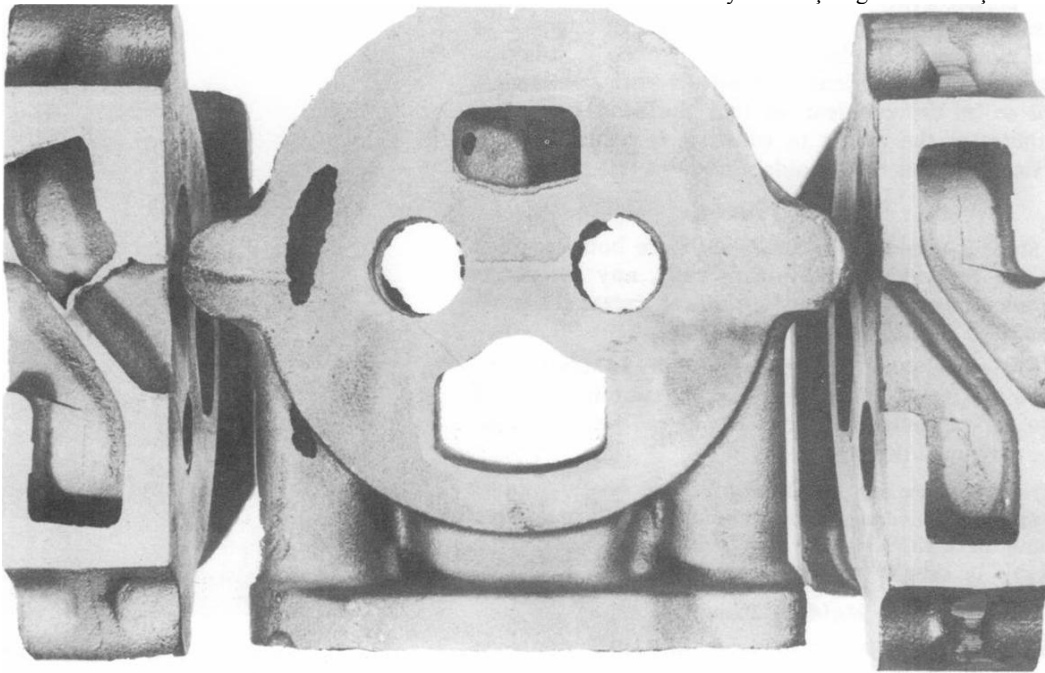
Şekil 26.5. Sol maçaların hatalı montajından oluşan hatalı parça, Sağ: Maça montajı düzeltildikten sonra parçanın durumu.

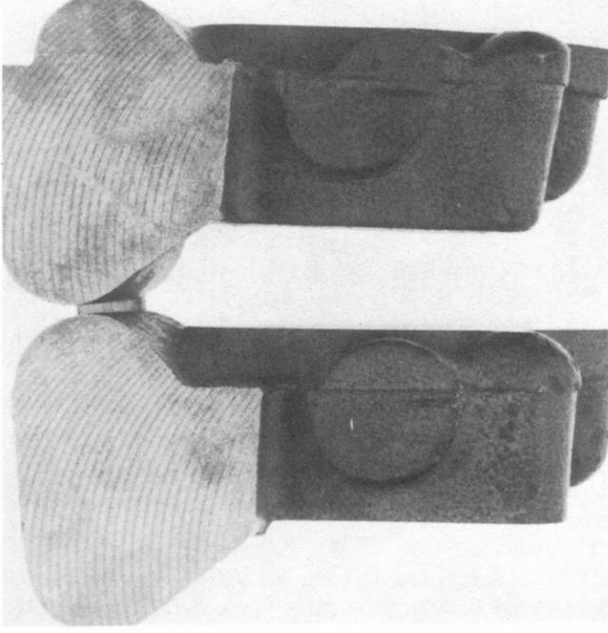
Şekil 26.6. Kalıbı döküm noktasına taşınması sırasında üst derecenin kayması sonucu oluşan kaçıklık.
