# DÖKÜM HATALARI ATLASI

# analysis of CASTING DEFECTS

an American Foundrymen's Society publication

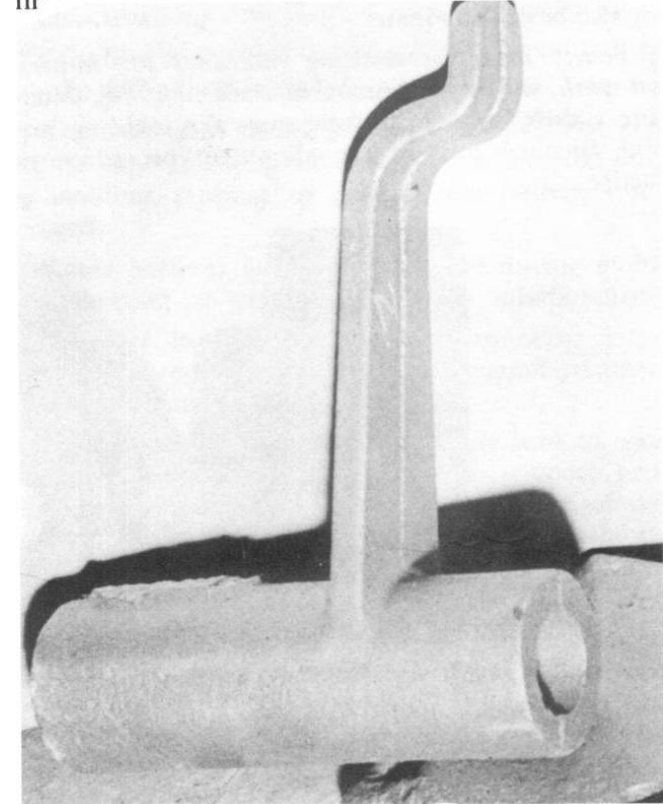
Şekil 26.7. Merdaneli bir konveyörde taşıma sırasında kalıp kaçıklığından oluşan bir hata.

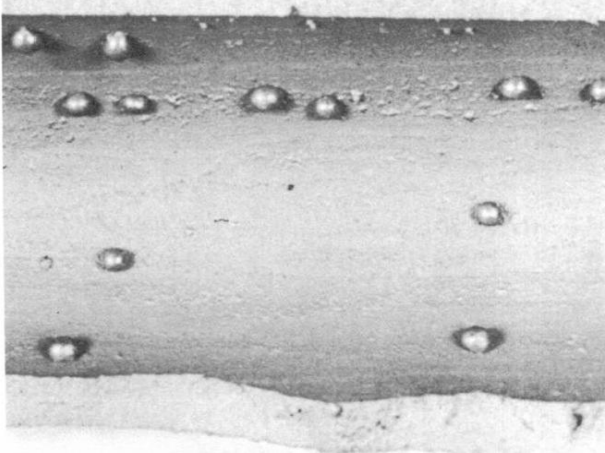
Şekil 27. 1 Savurma döküm boru yüzeyinde saçma. Bu özel sakat silisyumun potaya ilâvesiyle giderilmiştir.

Saçmalar döküm parça ile bütünüyle kaynaşmamış ancak parçanın içine gömülmüş küçük metal küreciklerdir (Bakınız şekil 27. 1). Bu sakatın tanımlanmasıyla ilgili tek problem soğuk birleşme ya da diğer bir bölümde anlatılan küçük katmerler ile muhtemelen karıştırılmasıdır. Soğuk birleşme, derece kaçırma şeklinde, çatlak veya damarlı yüzey gibi görünürken, saçma hemen hemen yuvarlak bir bilya olarak kendini gösterir.

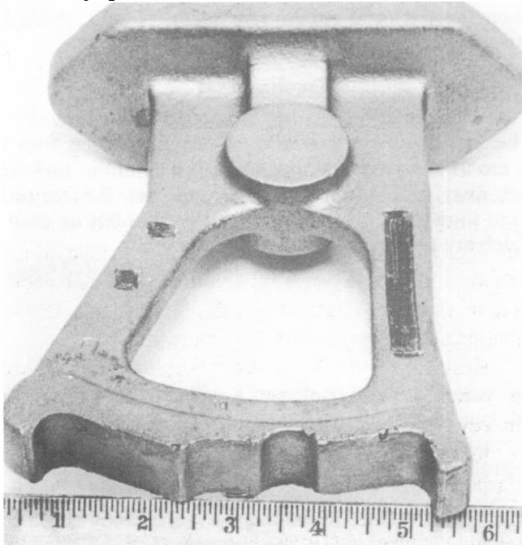
Şekil 27. 2. Kesintili dökümden kaynaklanan saçma.

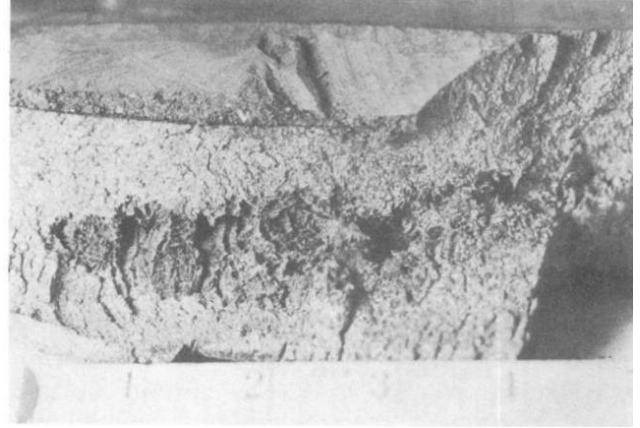
Şekil 28.1. Beslenemeyen kalın bir kesitte oluşan tipik bir çekinti boşluğu hatası.

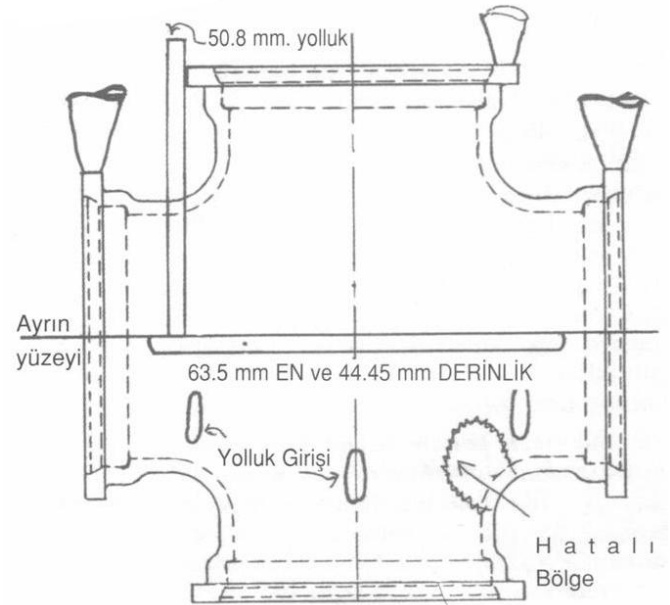
Şekil 28.2. Şekil 28. 1'deki kalın kesitlerin beslenmesini önleyen döküm dizaynı.

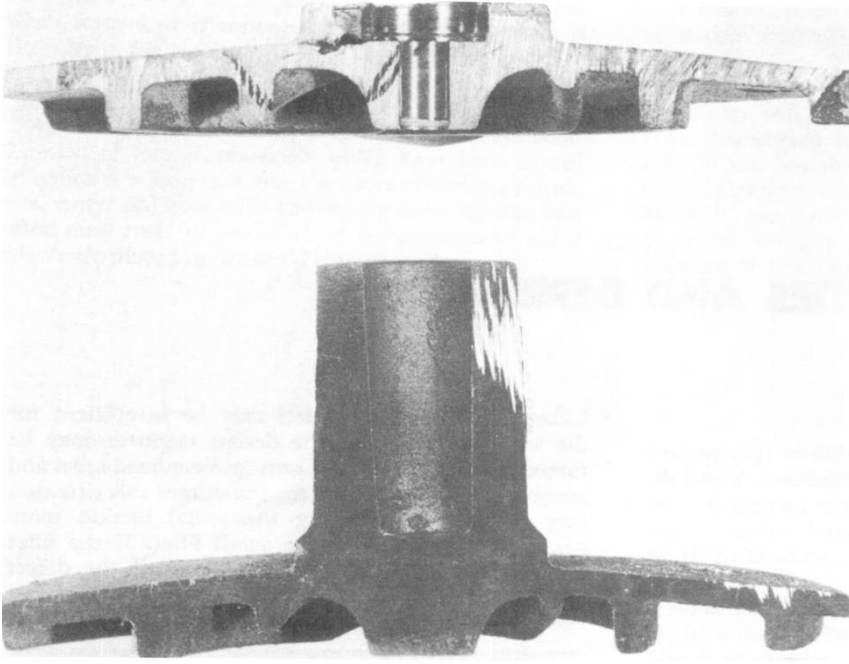
Şekil 28.3. İzole edilmiş kalın bir kesit, döküm parçasında çekinti hatası olasılığını artırır. Şekilde gösterildiği gibi maça kullanarak kesitin hafifletilmesi sağlanmış ve hata giderilmiştir.

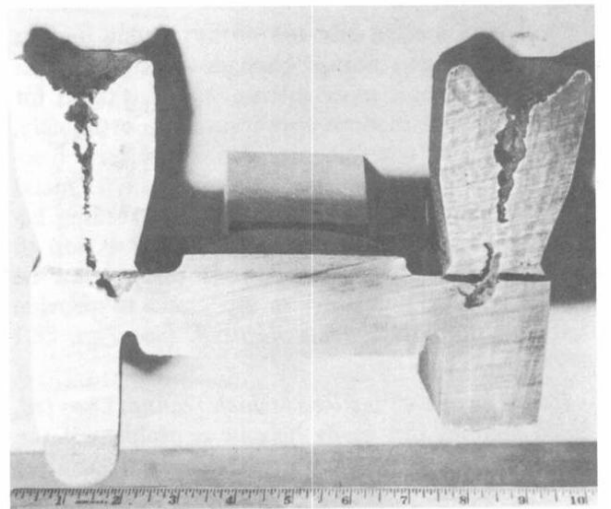
Şekil 28.4. Yetersiz üst derece yüksekliği ilgili kesitleri beslemesi için gerekli besleyici yüksekliğini engellemiştir. Her iki besleyici ve döküm parça boyunca alınan kesit gerekli ilâve maden yüksekliğini göstermektedir.

Çekinti boşluğunun en sık rastlanan nedeni kum tasarrufu ya da derece, kalıplama maliyetlerini azaltmak amacıyla üst derece yüksekliğini Şekil 28. 4'de gösterildiği gibi yetersiz tutmaktır. Kısa

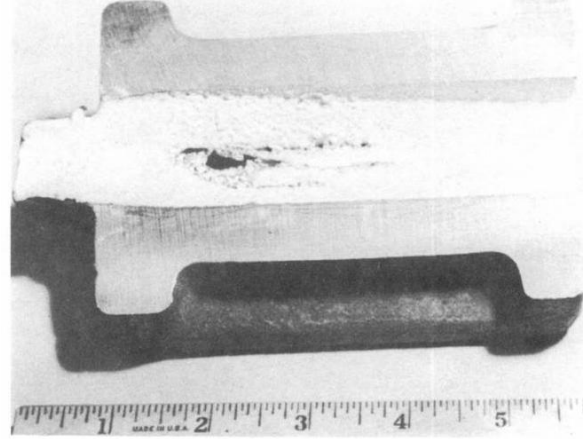
Şekil 28.5. Yeterli büyüklükte bir besleyiciye sahip olmasına rağmen doğru beslemeyi engelleyen besleyici ve parça arasındaki oldukça uzun bağlantı kesitinin neden olduğu çekinti.

Besleyici ve yolluklar yönlendirilmiş katılaşmayı sağlamak üzere tasarlanmalıdır. Bu yüzden yerleşim ve büyüklüğü ilk katılaşan ve son katılaşan bölgelerle ilişkili olarak düşünülmelidir. Son katılaşan bölgeler sıvı metal ihtiva eden aktif bir yolluk haznesi veya besleyici tarafından beslenmelidir. Şekil 28. 5 besleyici ve parça

arasındaki uzun bağlantı kesitinin neden olduğu çekintiyi göstermektedir.

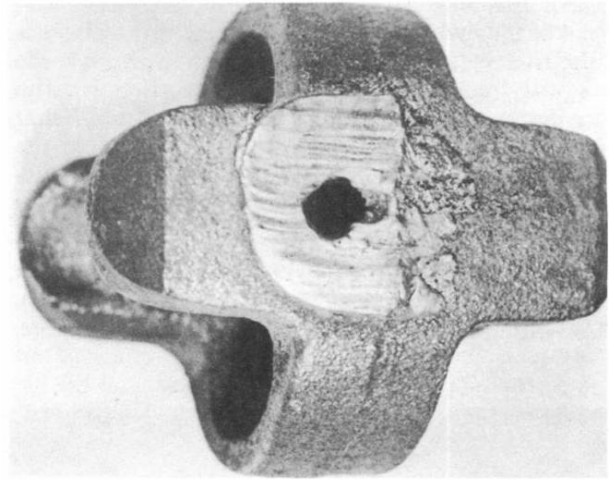
Şekil 28.6. Bu şekildeki dört parçayı bir küçük besleyiciden beslemek besleyici boynundaki çekintiyi önlemek için yeterli değildir.

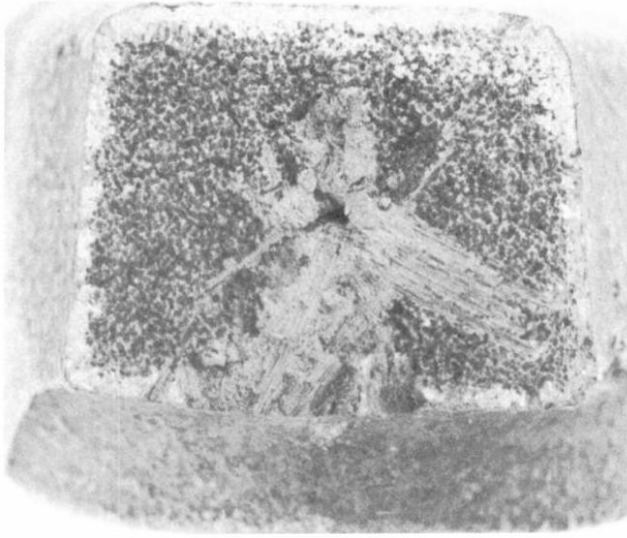
Şekil 28.7. Meme içinde çekintiye neden olan parça kesitine eşit meme alanı.

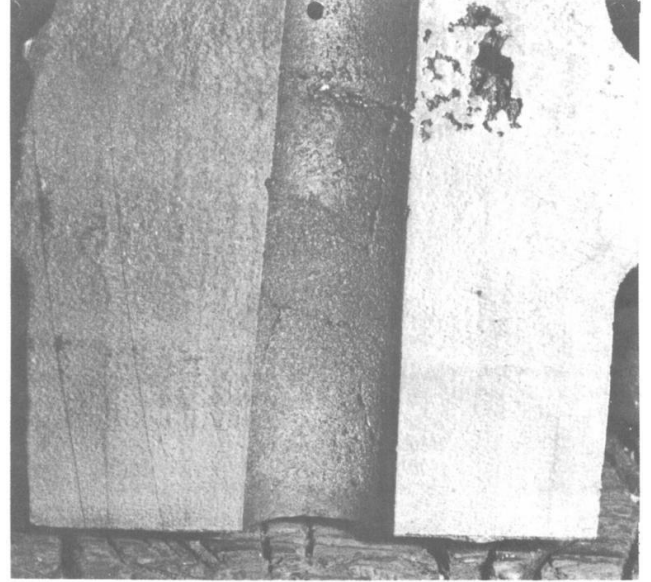
Şekil 28.8 Yumuşak kalıplanmış bir kalıp, kalıp duvar hareketine izin vererek kalın kesitlerde besleme problemi yaratır.

Laboratuardaki kum özellikleri 85-90 sertliğinde kalıplanan kuma dayandırılır. Gerçek kalıplar 70 gibi oldukça yumuşak ise kum özellikleri laboratuardaki bulunanlardan tamamen farklı olacaktır. Bu yüzden kumun kalıp duvar hareketinde etkisi büyük oranda kalıplayanın kontrolü altındadır. Yumuşak kalıplama kolayca çekintiye neden olabilir(Bakınız Şekil 28. 8 ).

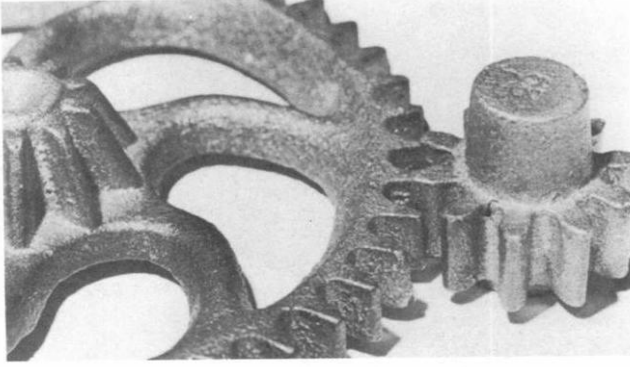
Şekil 28.9. Bu küçük dişlide % 0.14'ün üzerinde fosfor oranı dişler arasında çekintiye neden olmuştur.

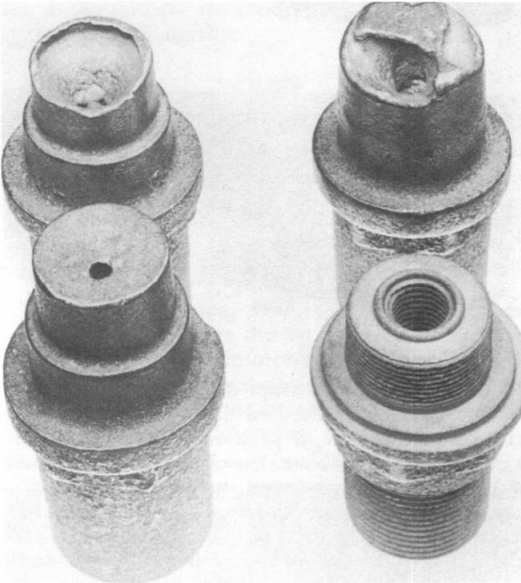
Şekil 28.10. Yanlış analiz ve eksik döküm sonucu uygun olmayan besleyici yüksekliğinin neden olduğu çekintiler.

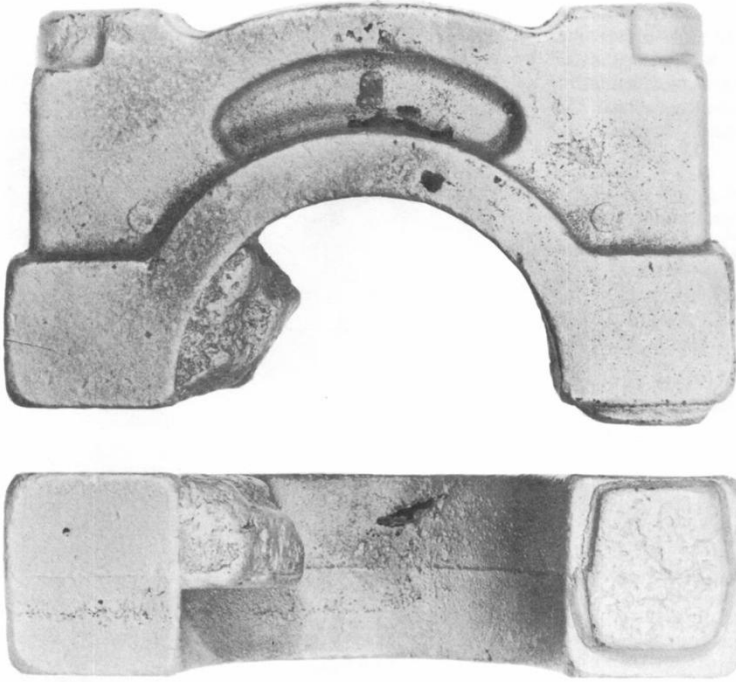
Şekil 28.11. Kopuk kalıp ile ilişkili çekinti - Kalıp duvar hareketinin çok uç bir örneği

Maça içine maden alma veya kumda ince taneli malzemeleri ve derece kaçırmaları da içeren kalıp duvar çatlama ve kırılmaları. Kalıp duvar hareketinin özel bir durumu umulmayan büyüklükte damarlanma, derece kaçırma (veya maça içine maden alma) veya taban çökmesidir. Bu durumlarda kalıp büyüklüğünün değişmesi ya da maden talebinde değişiklik olması kaçınılmazdır. Problem, besleyecek madenin uygun olmaması, yetersiz olması veya etkilenen kesite ulaşamaması nedeniyle değişiklik meydana gelmesi olduğundan etkisi diğer bir kalıp duvar hareketi ile aynıdır. Kopuk bir kalıp ile ilgili çekinti Şekil 28.11’de gösterilmiştir.

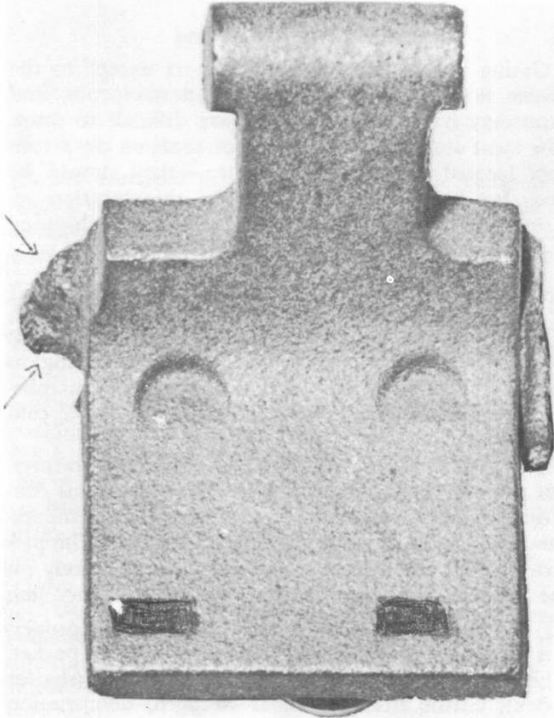
Şekil 29.1. Kalıplama sırasında model üzerine yapışan kumun neden olduğu parça yüzeyindeki kopuk (kalıp düşük).

Birçok durumda, kalıp kopuk sakatını parça sakat yığnında bakıldığında kalıp düşmesinden ayırt etmek zor olabilir. Bunlar, modelden sıyrılma esnasında oluşabilen bir veya daha fazla kopukları içerir ve bazen kalıp ezik izlenimi verir. Diğer durumlarda, küçük kum kümelerinin modele yapışmasından kaynaklanan tamamen veya bölgesel pürüzlülük oluşturur. Her iki genel tür de Şekil 29.1 ve 29.2’de gösterilmiştir.

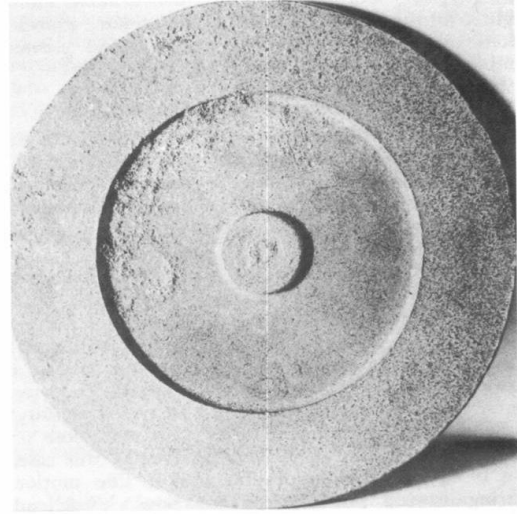
Şekil 29.2. Sıcak kumu telafi etmek için kullanılan fazla nem kum taneciklerinin model üzerine yapışmasına neden olmuştur (kalıp kopuk).

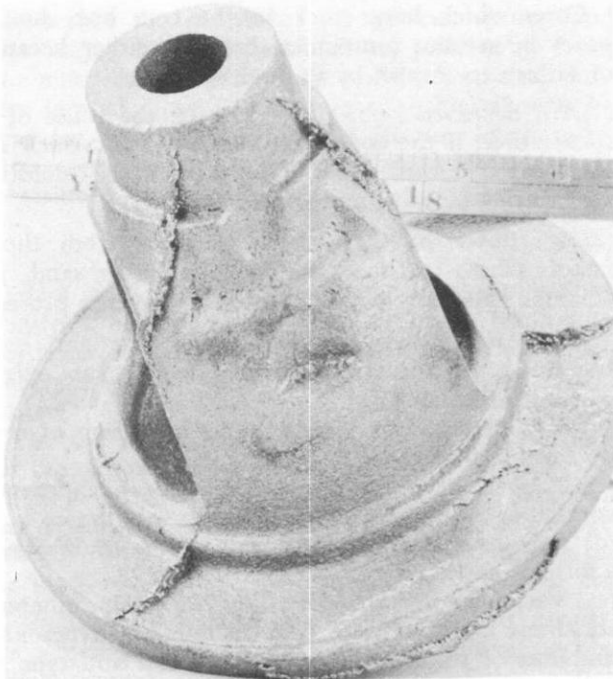
Şekil 30.1. Tipik kalıp şişmesi.

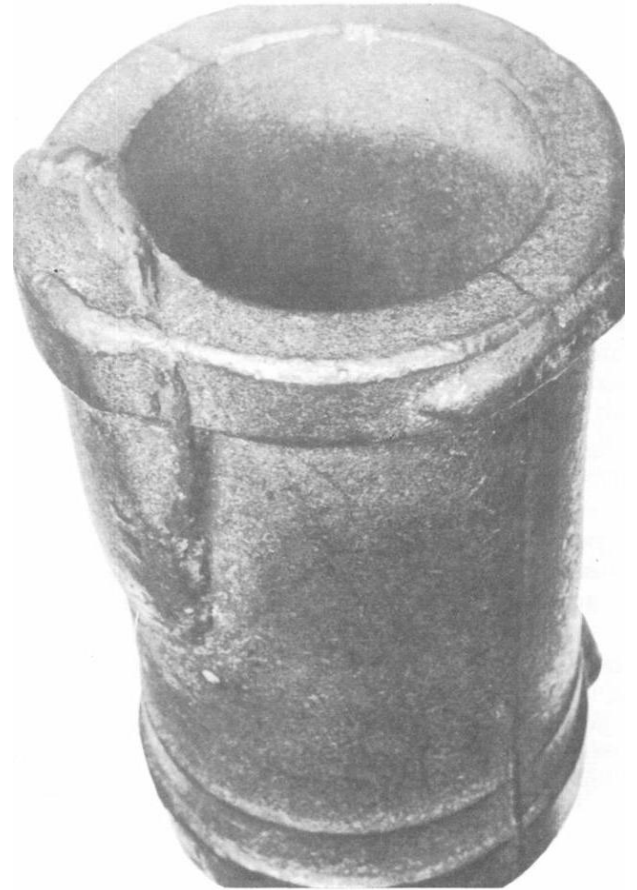
Şekil 30.2. Damarlı kalıp şişmesi

Damarlı şişme, üzerinde damar olan kalıp şişmesidir (Şekil 30.2). Sıvı madenle temas halinde kalıp deformasyonu kalıpta çatlak açmaya yetecek olduğu durumda, bu hata oluşur. Maden, oluşan çatlığa dolup, çapak veya damar oluşturur.

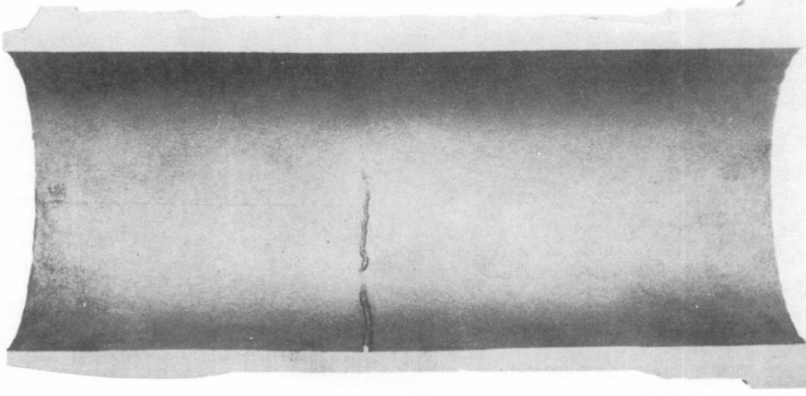
Şekil 30.3. Kabuk maçadaki çökme parçanın bir tarafında ince bir kesit, karşı tarafına ise kalın bir kesit oluşturmuştur.

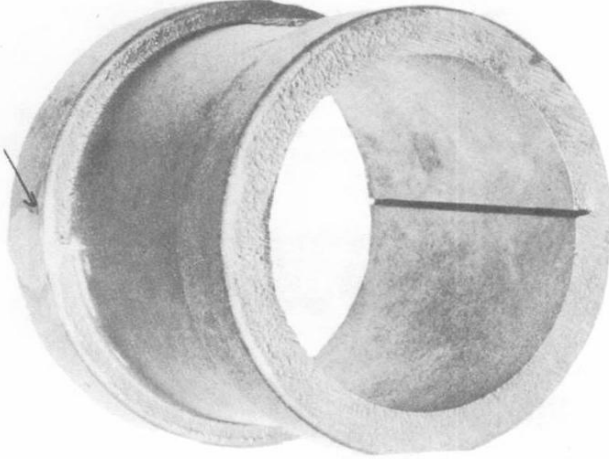
Şekil 30.4. Maçayı yerleştirmeden önce alınması gereken damardan kaynaklanan tipik hata.

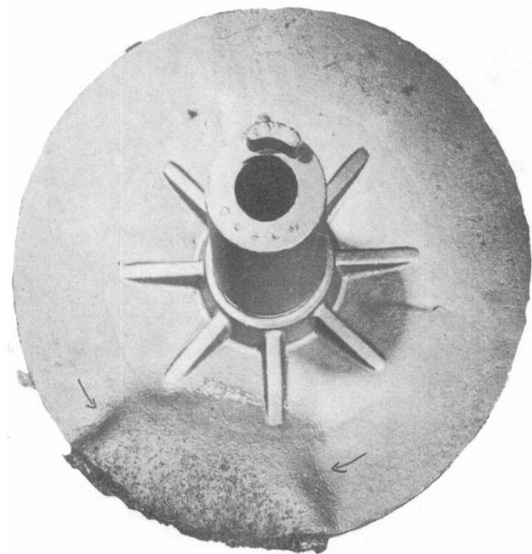
Şekil 30.5. Federler arasındaki yetersiz açıklık kalıplayıcının gösterilen bölgede yumuşak sıkıştırmasına neden olur.

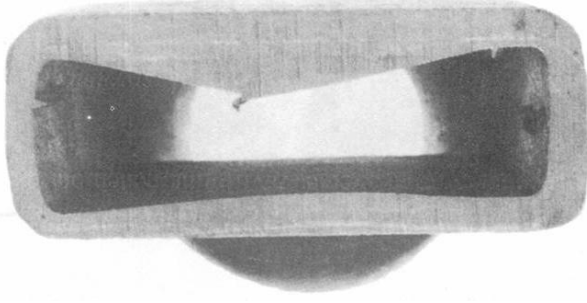
Şekil 30.6. Döküm esnasında çarpılmış zayıf maça. Bu durumda kabuk maça kullanılmıştır.

(7) Kabuk maçadaki ince kesit yetersiz tutma zamanından veya kabuk ayrılmasından meydana gelebilir. Her iki durumda da, zayıf bir bölge oluşur ve bunu çarpılma takip eder (Bakınız. Şekil 30.6).

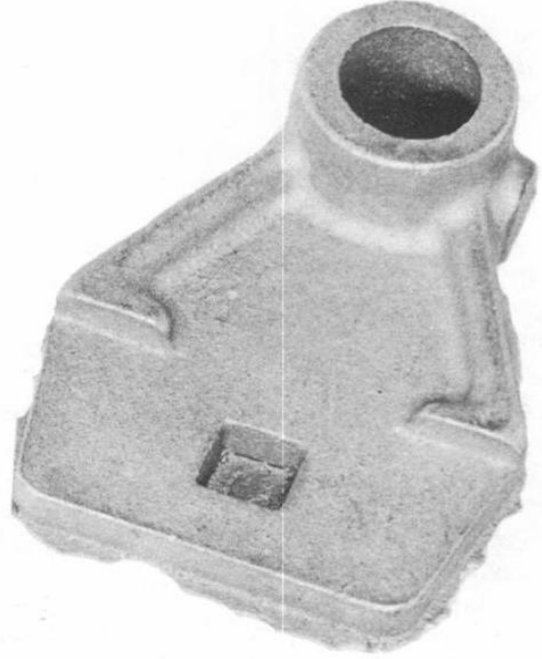
Şekil 30.7. Kalıptaki yumuşak sıkıştırma ayırım yüzeyinde döküm tarafından şişmeye neden olmuştur.

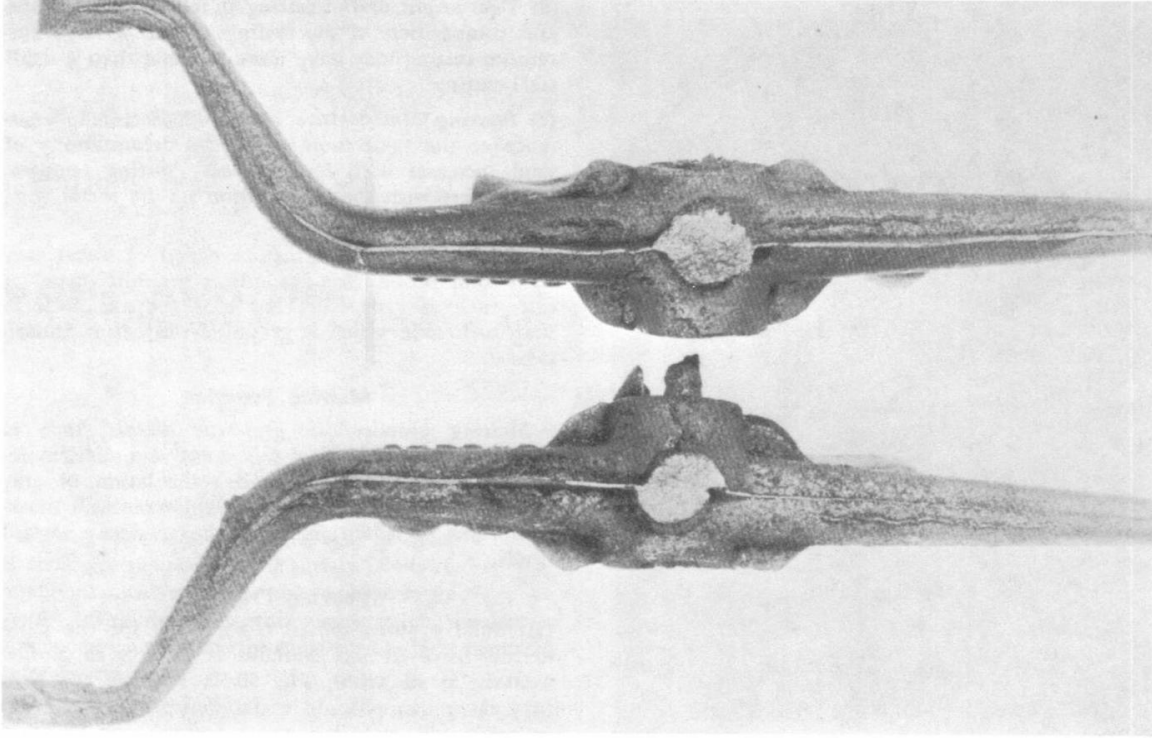
Şekil 30.8. Dengesiz kancalama döküm esnasında kalıbın şişmesine yol açmıştır.

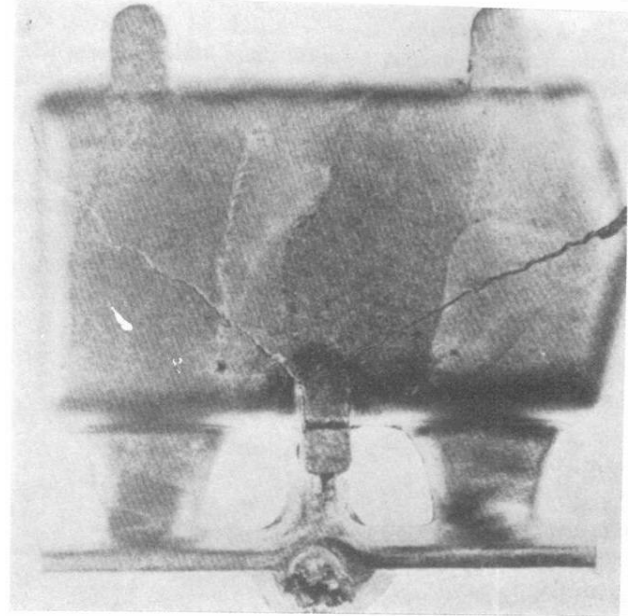
Şekil 30.9. Kötü temizlenmiş model plâkaları kalıbı şişirebilir ve çarpılmaya neden olur.

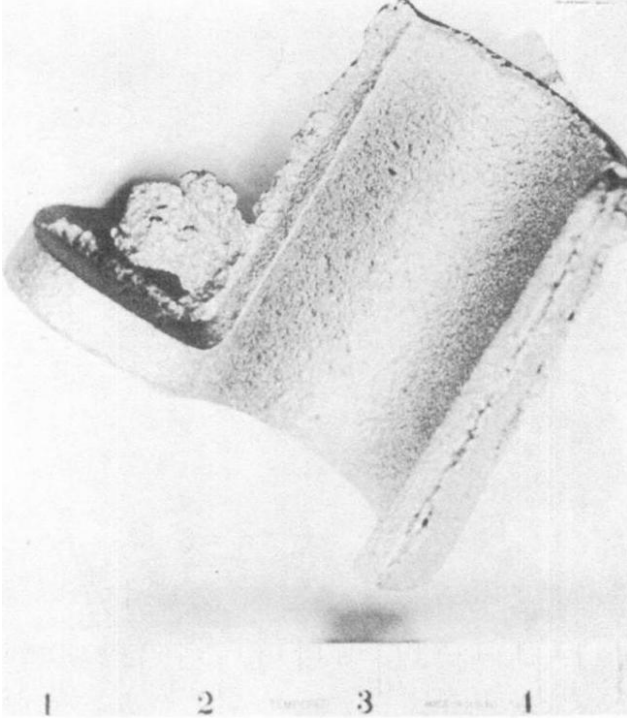
Şekil 30.10. Döküm esnasında yüksek maden basıncı damarlı şişmeye neden olmuştur.

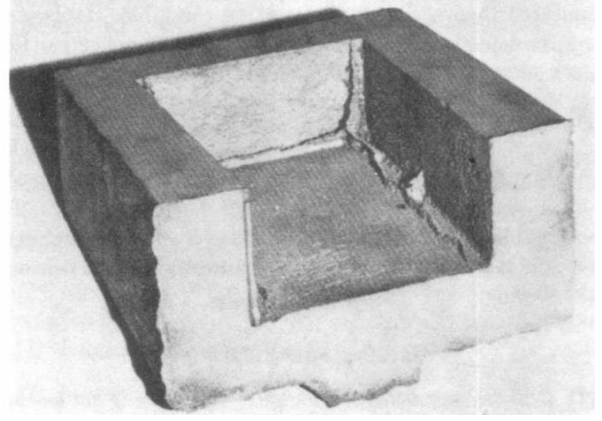
Şekil 31.1. Çeşitli damarlanmalar gösteren bir döküm. Bu hata aynı zamanda çapaklanma olarak da bilinmektedir.

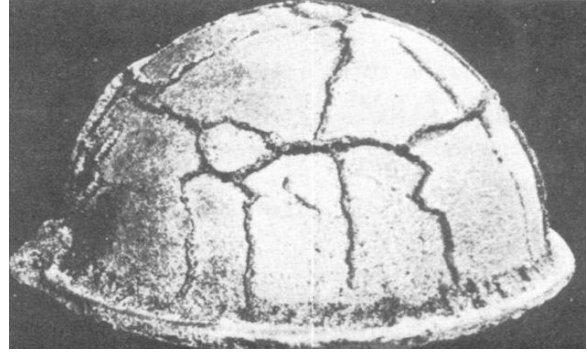
Şekil 31.2. Şekildeki gri döküm parçada, kalıplama kumu karışımı içindeki yüksek miktarda ince tane sebebi ile ciddi miktarda damarlanma oluşmuştur.

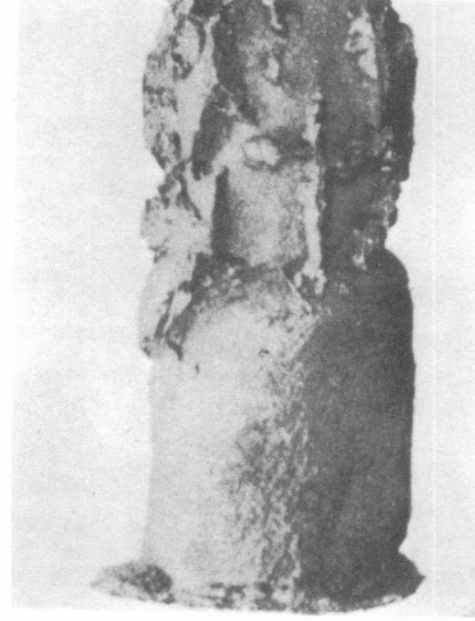
Şekil 31.3. Yetersiz sıkıştırılmış kalıba dökülen çekme çubuğu.

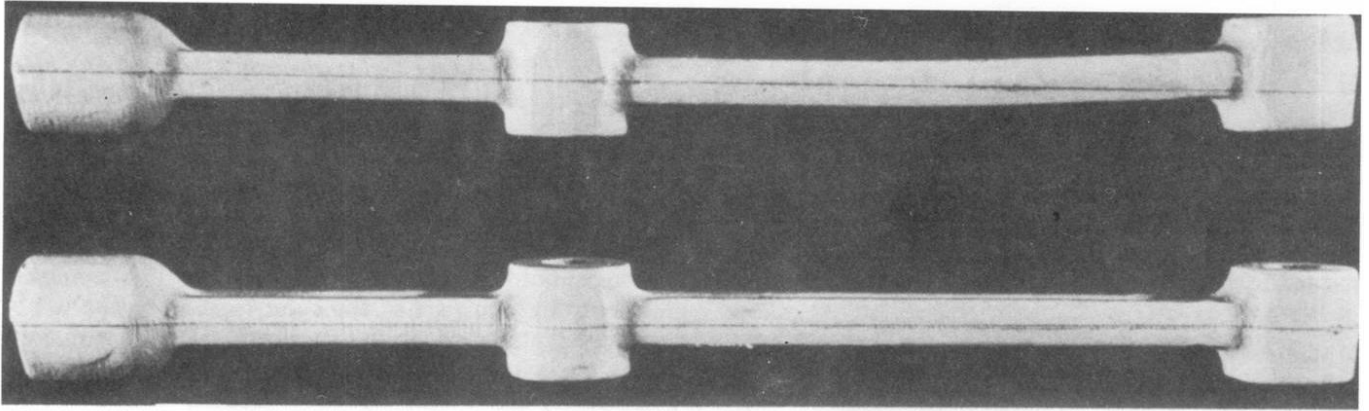
Şekil 32.1. Temper dökümdeki tipik bir atıklık.

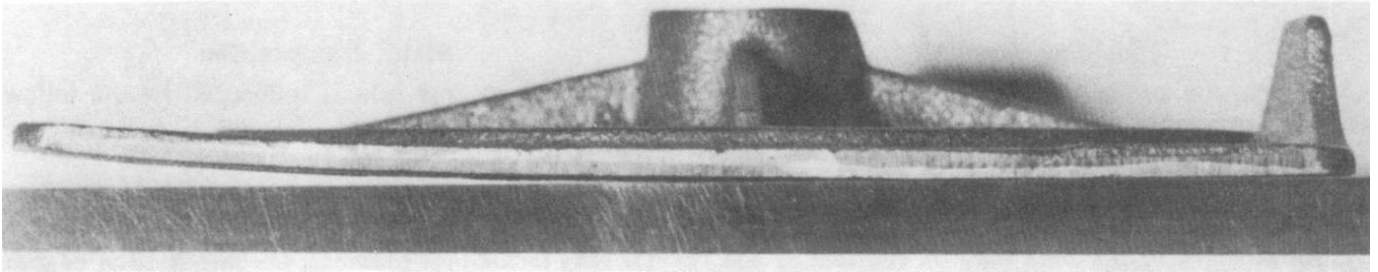
Şekil 32.2. Hatalı dizaynın parçanın atıklık eğilimini arttırmasına bir örnek.

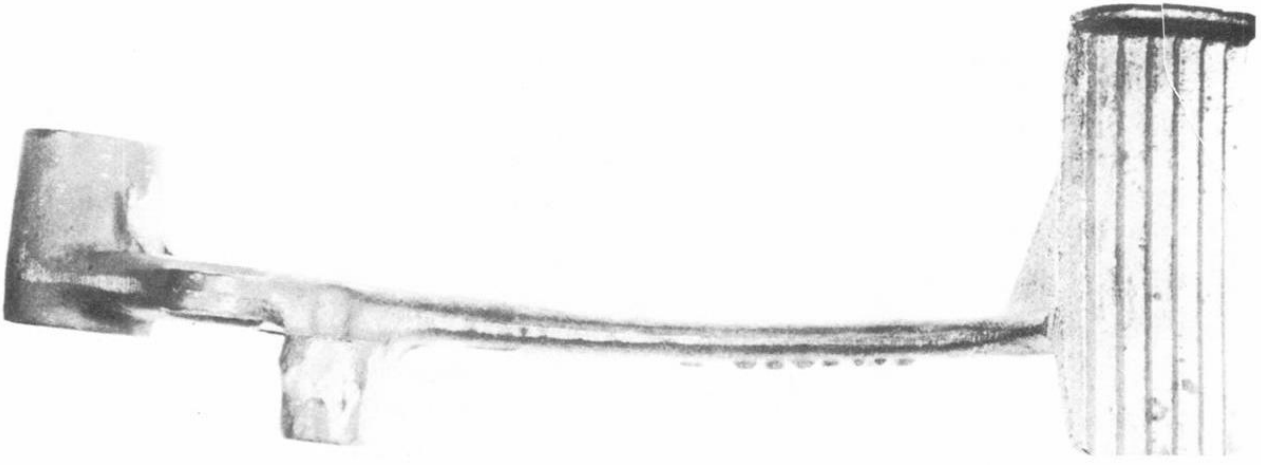
Şekil 32.3. Temperleme işleminden sonraki dengesiz soğuma parçada atıklığa yol açmıştır.
